„Tvorba pasportů majetku obcí SOHL“, část č. 7 – Zpracování pasportů zeleně

# Vrchlabí

## Projekt péče o stromy 2022

Projekt péče o stromy ve městě Vrchlabí byl zpracován v rámci inventarizace ploch veřejně přístupné zeleně. Terénní šetření proběhla v měsíci listopad 2022.

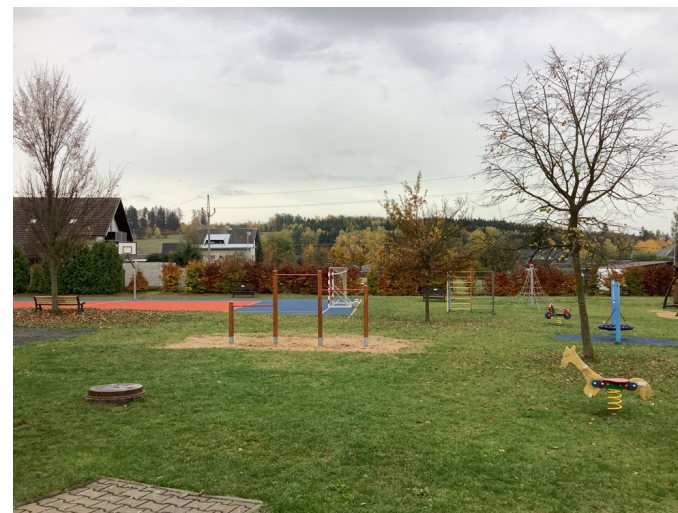
Na ploše zahrady rostou mladé i dospělé stromy se zanedbanou a neodbornou  
péčí. Je zde také prostor k novým vhodným výsadbám.

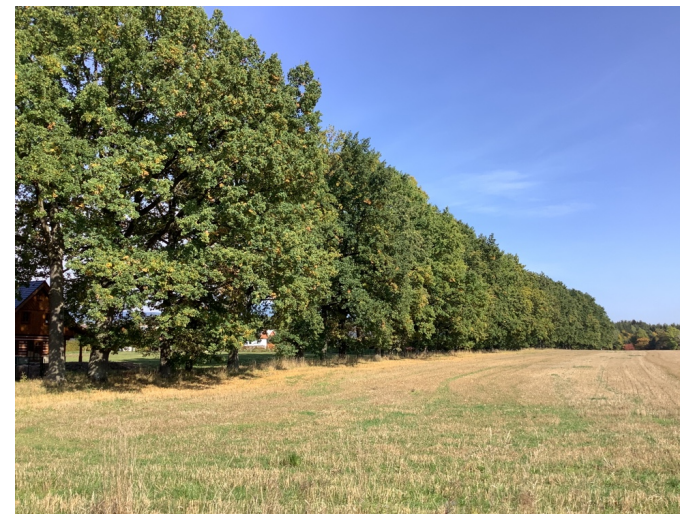
### **Plocha č. 3: Památná dubová alej**

Památná dubová alej pod kterou vede místní komunikace podél nové zástavby. V druhé polovině aleje vede pod korunami stromů el. vedení. Stanovištní poměry jsou dobré avšak může docházet k porušování svrchních kořenů při orbě na přilehlém poli. Stromy byly vysazeny ve sponu 5-7 metrů což zapříčinilo asymetrický růst jejich korun. V několika případech jsou stromy napadeny dřevokaznými houbami a bude nutné sledovat rozsahy poškození infikovaných částí. Obecně jsou stromy v dobré kondici a doporučuji se věnovat udržovacím řezům zejména na částech korun nad cestou. V opodstatněných případech lze při odborném řezu ponechávat stabilní pahýly.

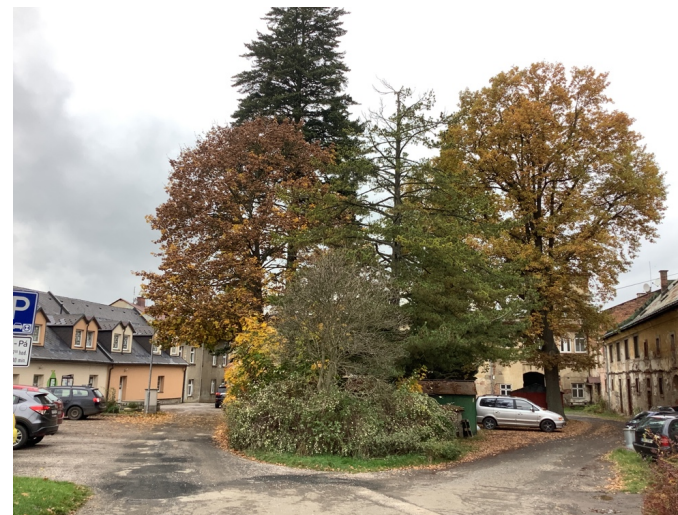
Jedná se o roztroušeně rostoucí dospělé stromy na "obytném nádvoří" a mladé  
lípy za zámkem. Pozornost v blízké době zaměřit na usychající borovici  
vejmutovku a vzrostlý dub s infekcí báze kmene.

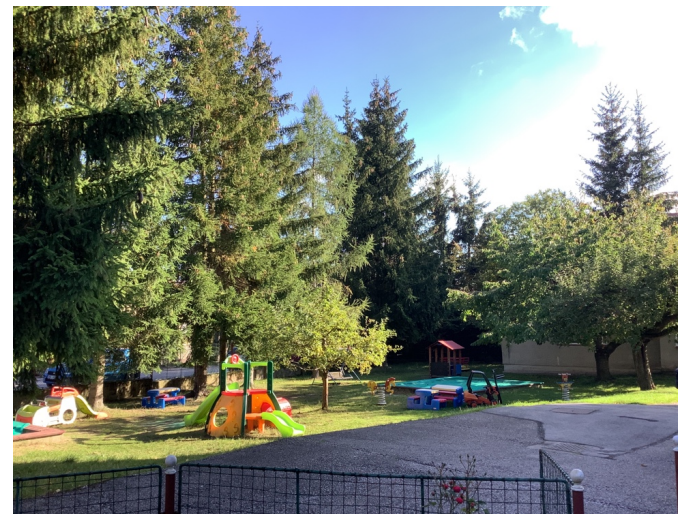
## **Plocha č. 6: Al. Jiráska - Jesle**

V zahradě městských jeslí rostou mladé i dospělé stromy bez vysokých nároků na údržbu. Do budoucna bude však nutné zaměřit pozornost na smrky a jabloň s defektním větvením. Dále pak zvážit přístrojové zkoušky k zjištění rozsahu infekce báze kmene vzrostlého červenolistého buku lesního.

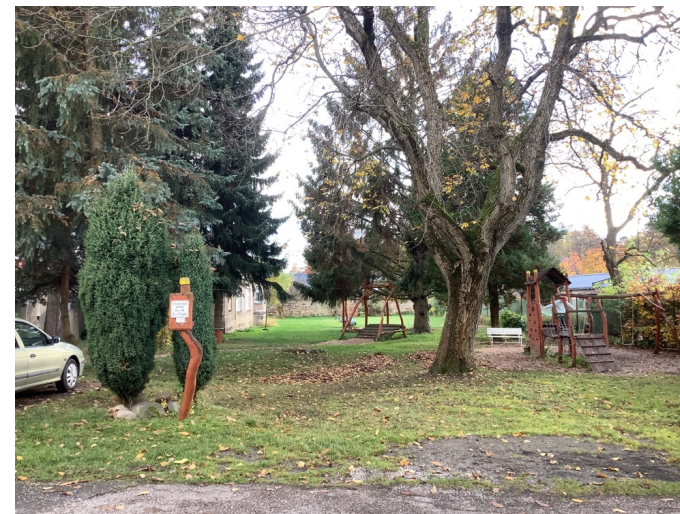
## **Plocha č. 7: DDM Pelíšek**

V zahradě u domova dětí a mládeže rostou dospělé stromy pod kterými jsou  
umístěny hrací prvky. Pozornost zaměřit na usychající mohutný smrk.

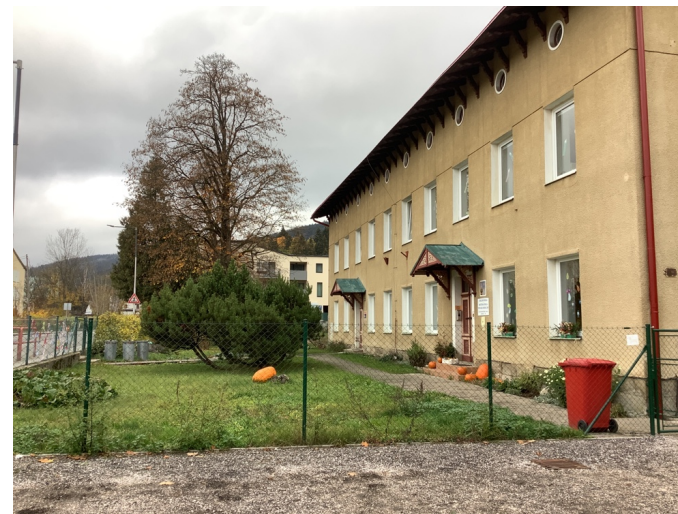
## **Plocha č. 15: MŠ Horská**

V zahradě mateřské školky rostou dospělé listnaté stromy s potřebou  
individuálního přístupu. Nad chodník a komunikaci nakloněný zerav doporučuji  
v budoucnu odstranit.

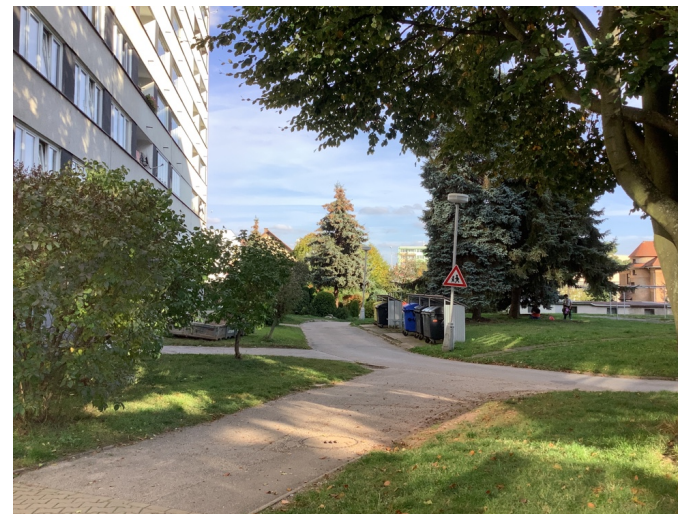
## **Plocha č. 19: Nerudova x Tyršova x Českých bratří**

Jedná se o roztroušeně rostoucí stromy v obytné zástavbě. Pozornost zaměřit na  
vzrostlé smrky s defekty v korunách.

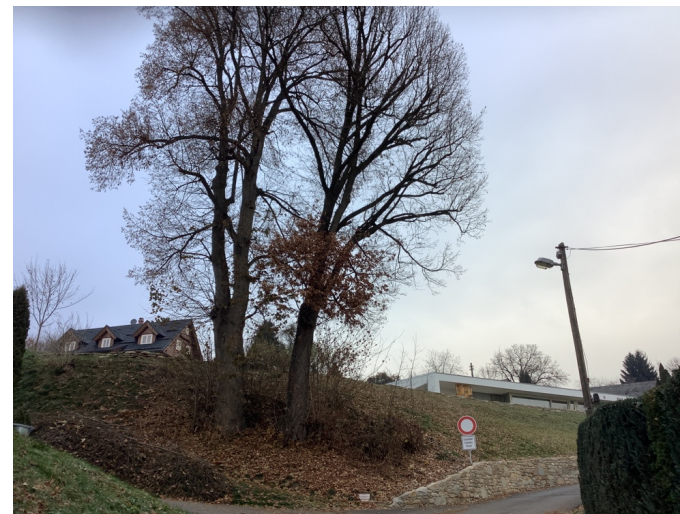
## **Plocha č. 22: Rolnická**

Hodnoceny zde byly dva dospělé listnaté stromy v zástavbě rodinných domů rostoucí ve strmém svahu nad křižovatkou místních komunikací. Pozornost zaměřit na stabilizaci kosterních větví a větvení u stromu č.2
