„Tvorba pasportů majetku obcí SOHL“, část č. 7 – Zpracování pasportů zeleně

# Vrchlabí

## Projekt péče o stromy 2022

Projekt péče o stromy ve městě Vrchlabí byl zpracován v rámci inventarizace ploch veřejně přístupné zeleně. Terénní šetření proběhla v měsíci listopad 2022.

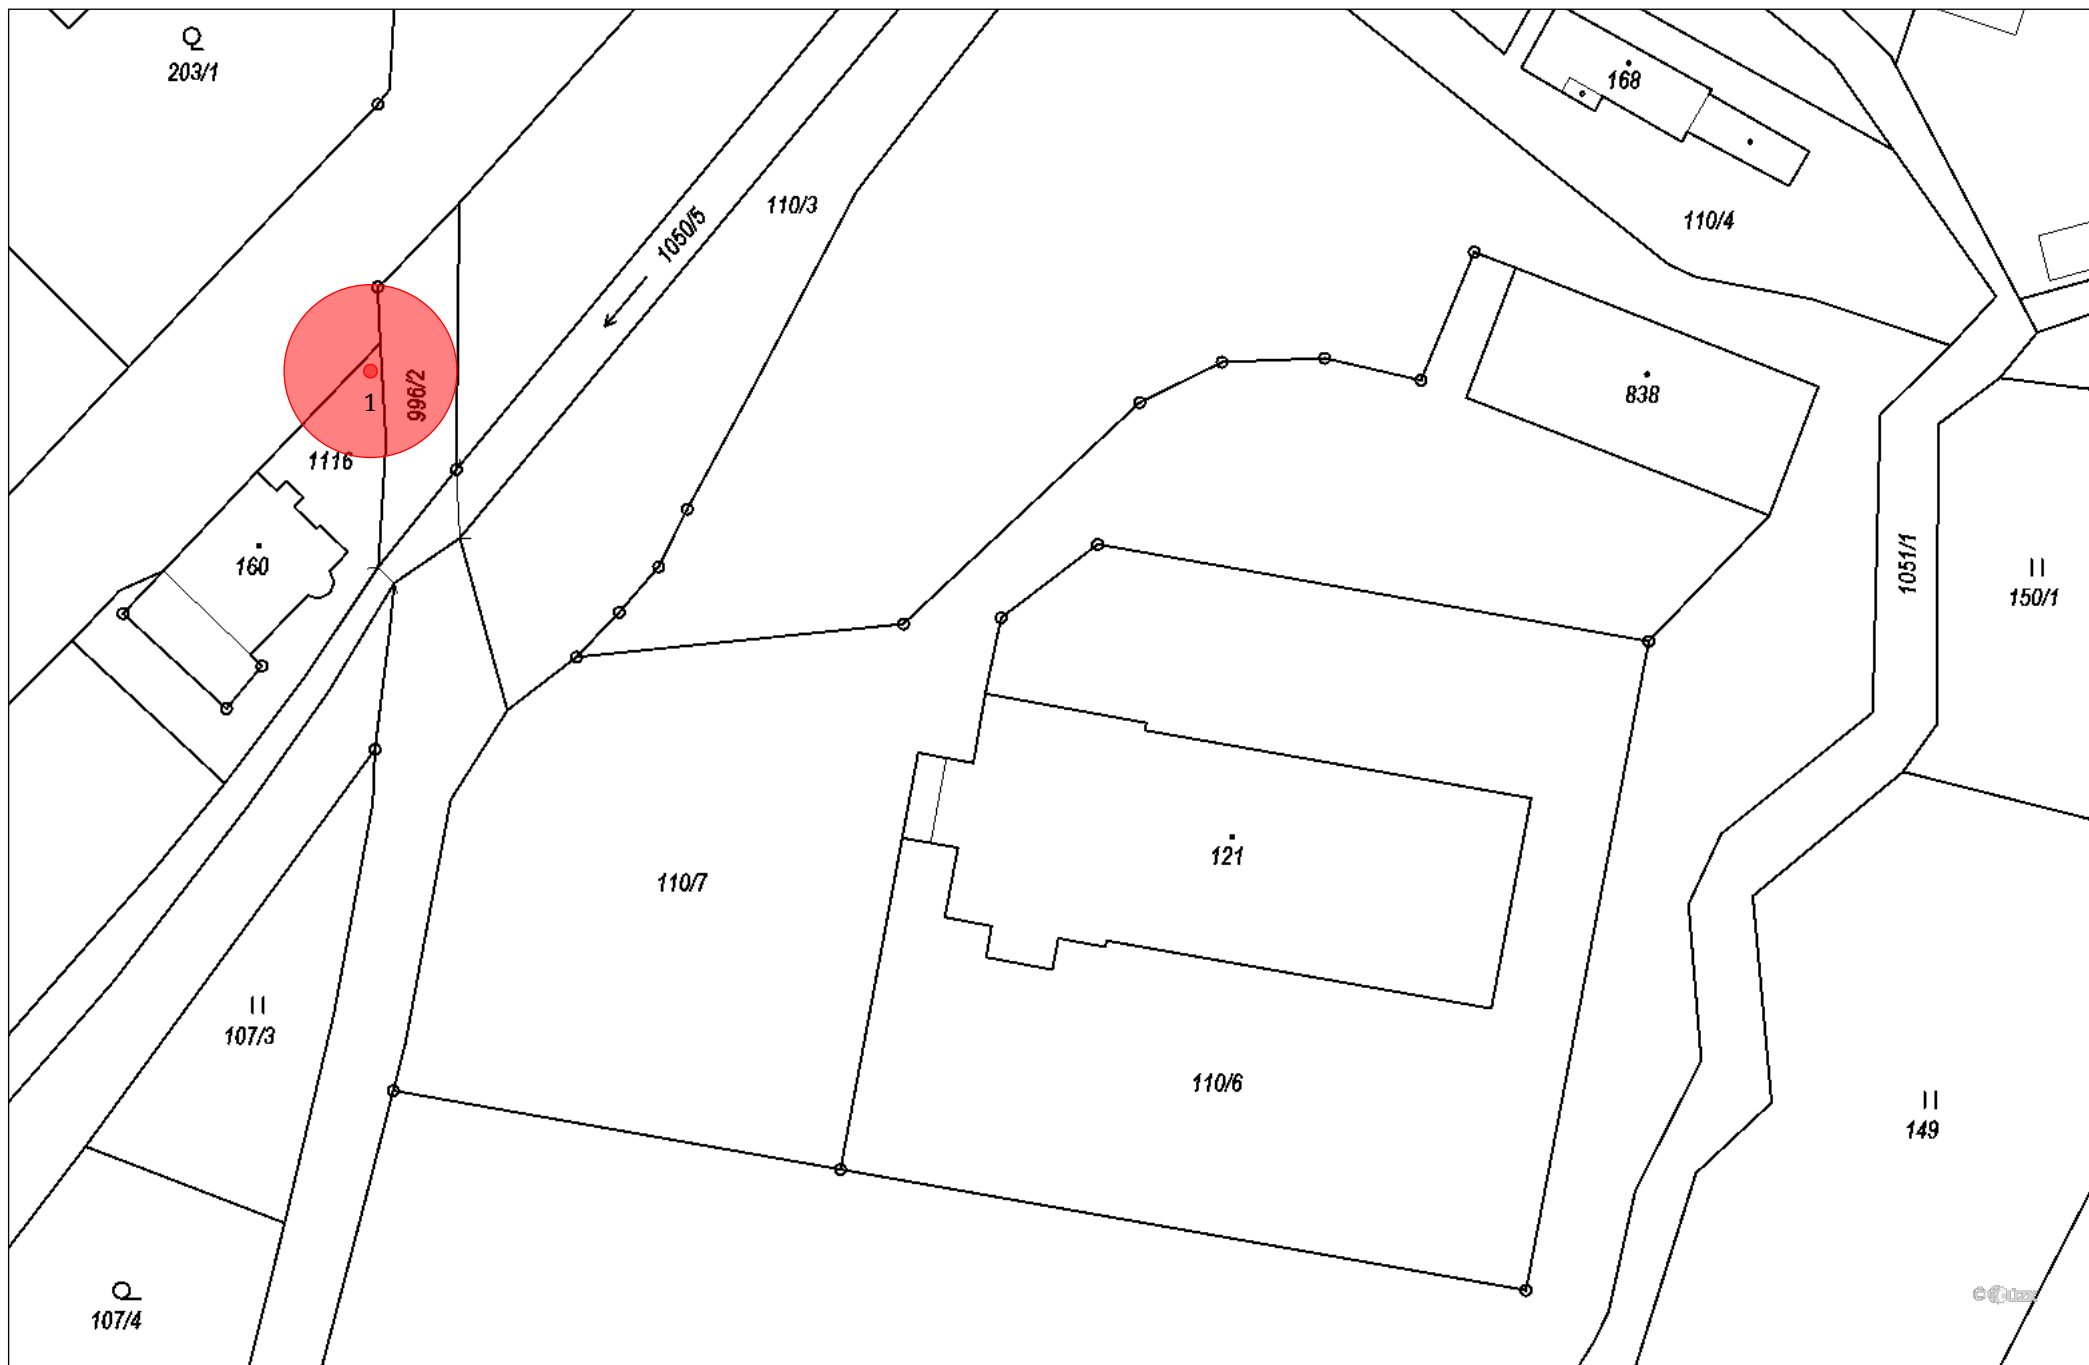
## Dub u železniční stanice(1:700), 1/1

| Číslo | RFID | Taxon | | Průměr kmene | Výška | Spodní okraj koruny | Průměr koruny | Fyziologické stáří | Perspektiva | Vitalita | Stabilita zlom | Zdravotní stav | Poznámka / Organismy | Technologie | Opakování | Naléhavost | Poznámka k ošetření |
|---|---|---|---|---|---|---|---|---|---|---|---|---|---|---|---|---|---|
| 1 | | <i>Quercus robur</i> | dub letní | 125,0 | 22,0 | 2,0 | 16,0 | 4 | a | 1 | 2 | 2 | Velké řezné rány. Infekce kmene. Infekce větví. | Lokální redukce z důvodu stabilizace | 5 | 1 | Odlehčení nestabilních větví. |

Mohutný dub letní by zasloužil vyhlášení za památný strom. Zamezit pak negativním vlivům v ochranném pásmu stromu.

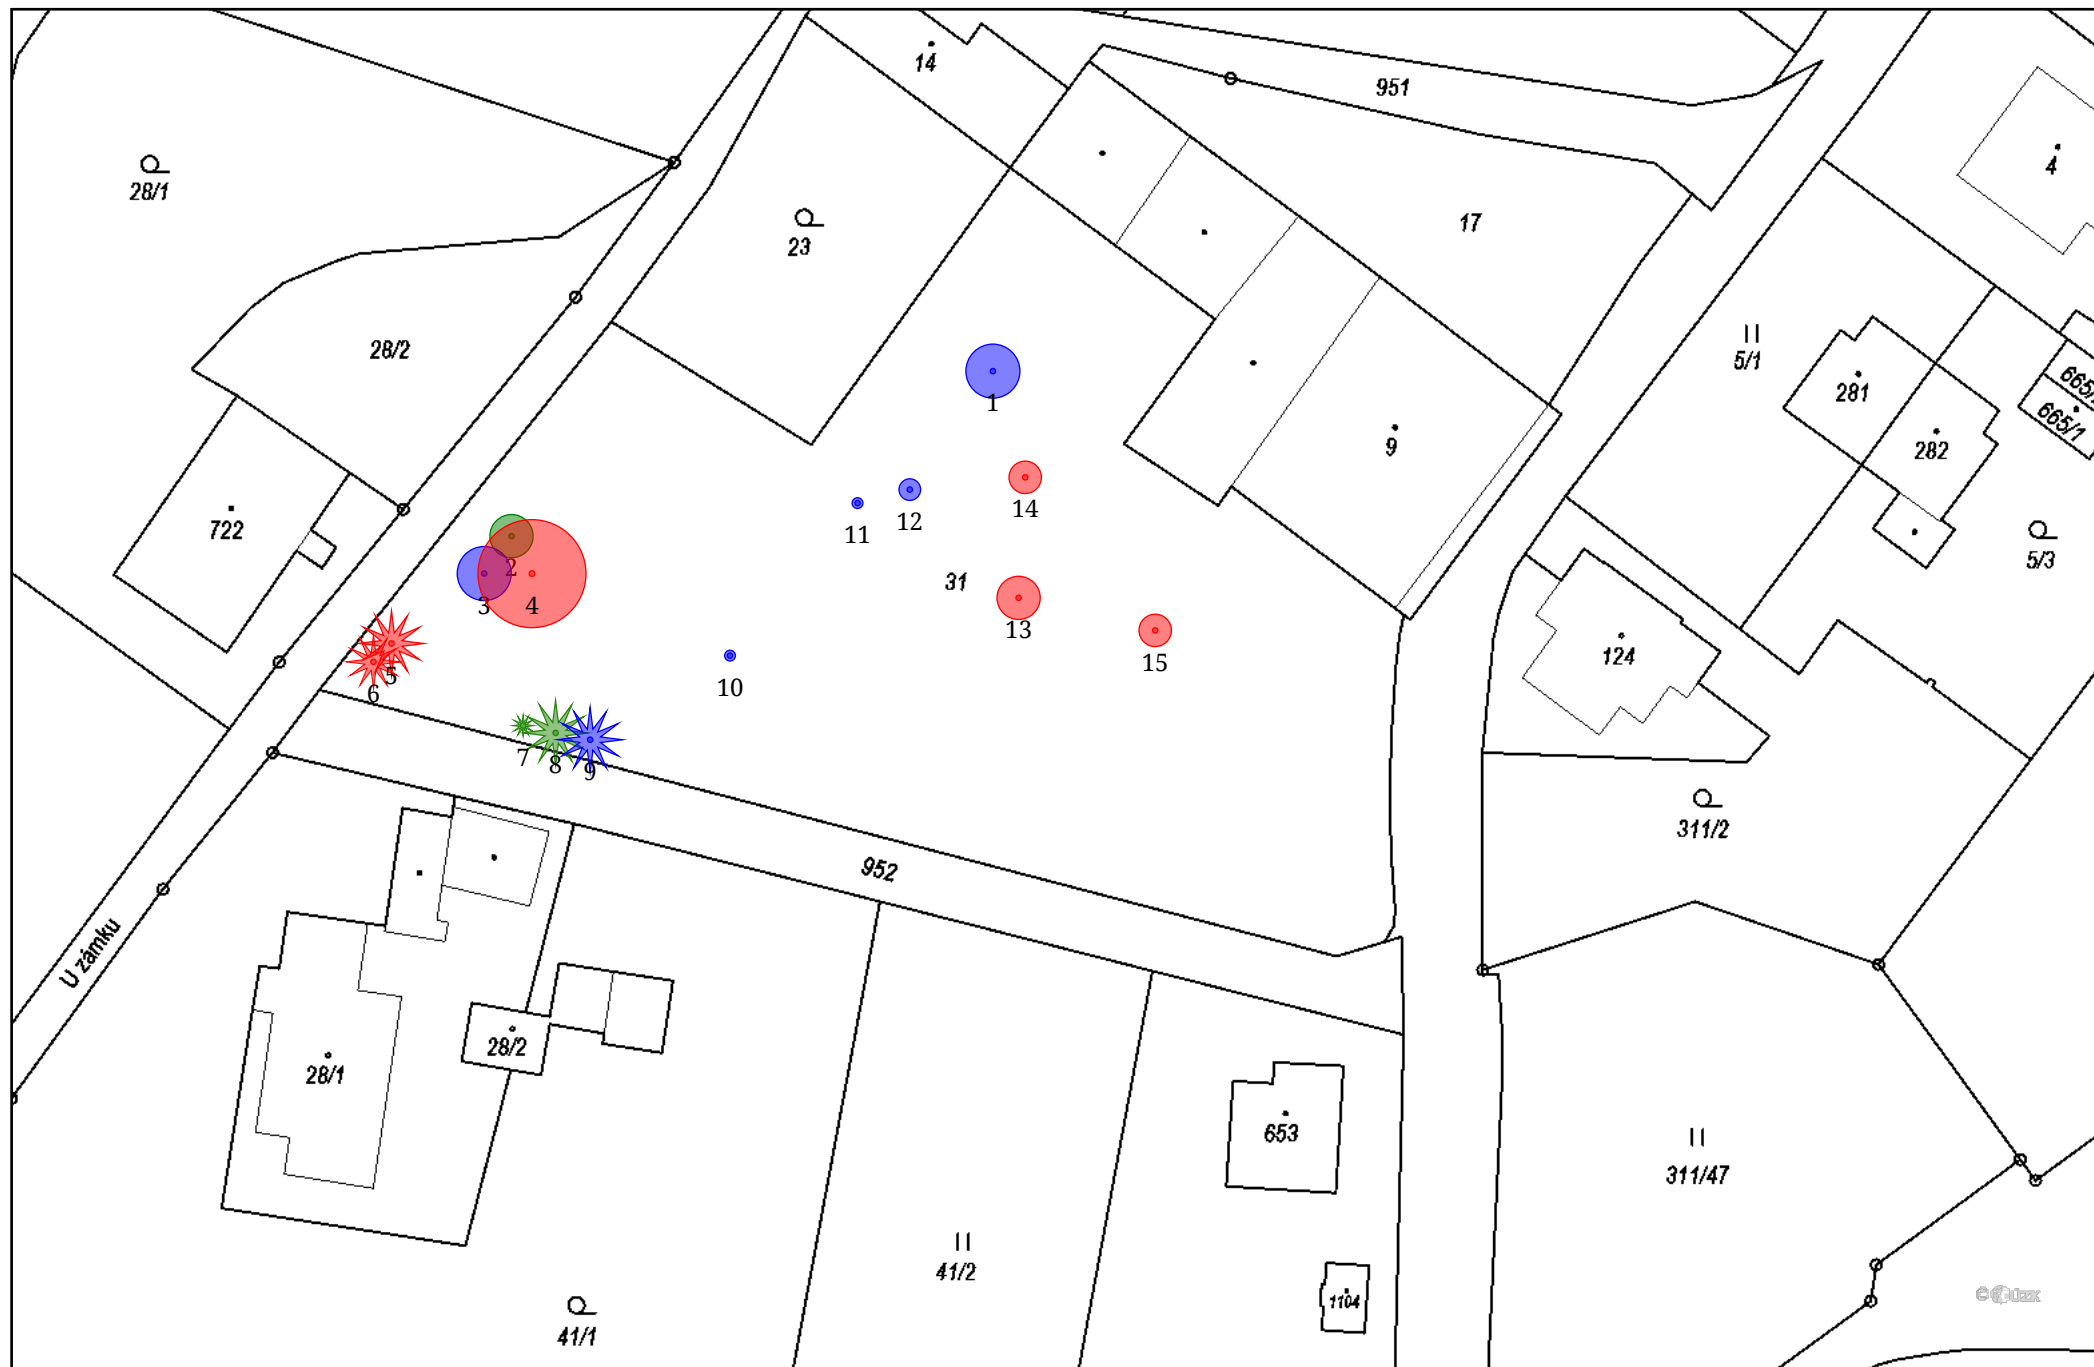
# MŠ a ZŠ(1:700), 1/1

Na ploše zahrady rostou mladé i dospělé stromy se zanedbanou a neodbornou  
péčí. Je zde také prostor k novým vhodným výsadbám.

| Číslo | RFID | Taxon | | Průměr kmene | Výška | Spodní okraj koruny | Průměr koruny | Fyziologické stáří | Perspektiva | Vitalita | Stabilita zlom | Zdravotní stav | Poznámka / Organismy | Technologie | Opakování | Naléhavost | Poznámka k ošetření |
|---|---|---|---|---|---|---|---|---|---|---|---|---|---|---|---|---|---|
| 11 | | Fagus sylvatica | buk lesní | 5,0 | 3,0 | 0,0 | 1,0 | 2 | a | 1 | 1 | 2 | Poškození nevhodným<br>řezem. | Řez výchovný | 3 | 2 | |
| 12 | | Malus sp. | jabloň | 9,0 | 3,0 | 1,0 | 2,0 | 2 | b | 1 | 1 | 3 | Poškození kmene. | Řez výchovný | 3 | 2 | |

| Číslo | RFID | Taxon | | Průměr kmene | Výška | Spodní okraj koruny | Průměr koruny | Fyziologické stáří | Perspektiva | Vitalita | Stabilita zlom | Zdravotní stav | Poznámka / Organismy | Technologie | Opakování | Naléhavost | Poznámka k ošetření |
|---|---|---|---|---|---|---|---|---|---|---|---|---|---|---|---|---|---|
| 14 | | <i>Tilia cordata</i> | lípa malolistá | 14,0 | 5,0 | 2,0 | 3,0 | 2 | a | 2 | 2 | 3 | Poškození kmene. | Řez výchovný | 3 | 1 | |
| 15 | | <i>Tilia cordata</i> | lípa malolistá | 18,0 | 8,0 | 2,0 | 3,0 | 2 | a | 1 | 1 | 2 | Poškození nevhodným řezem. | Řez výchovný | 3 | 1 | |

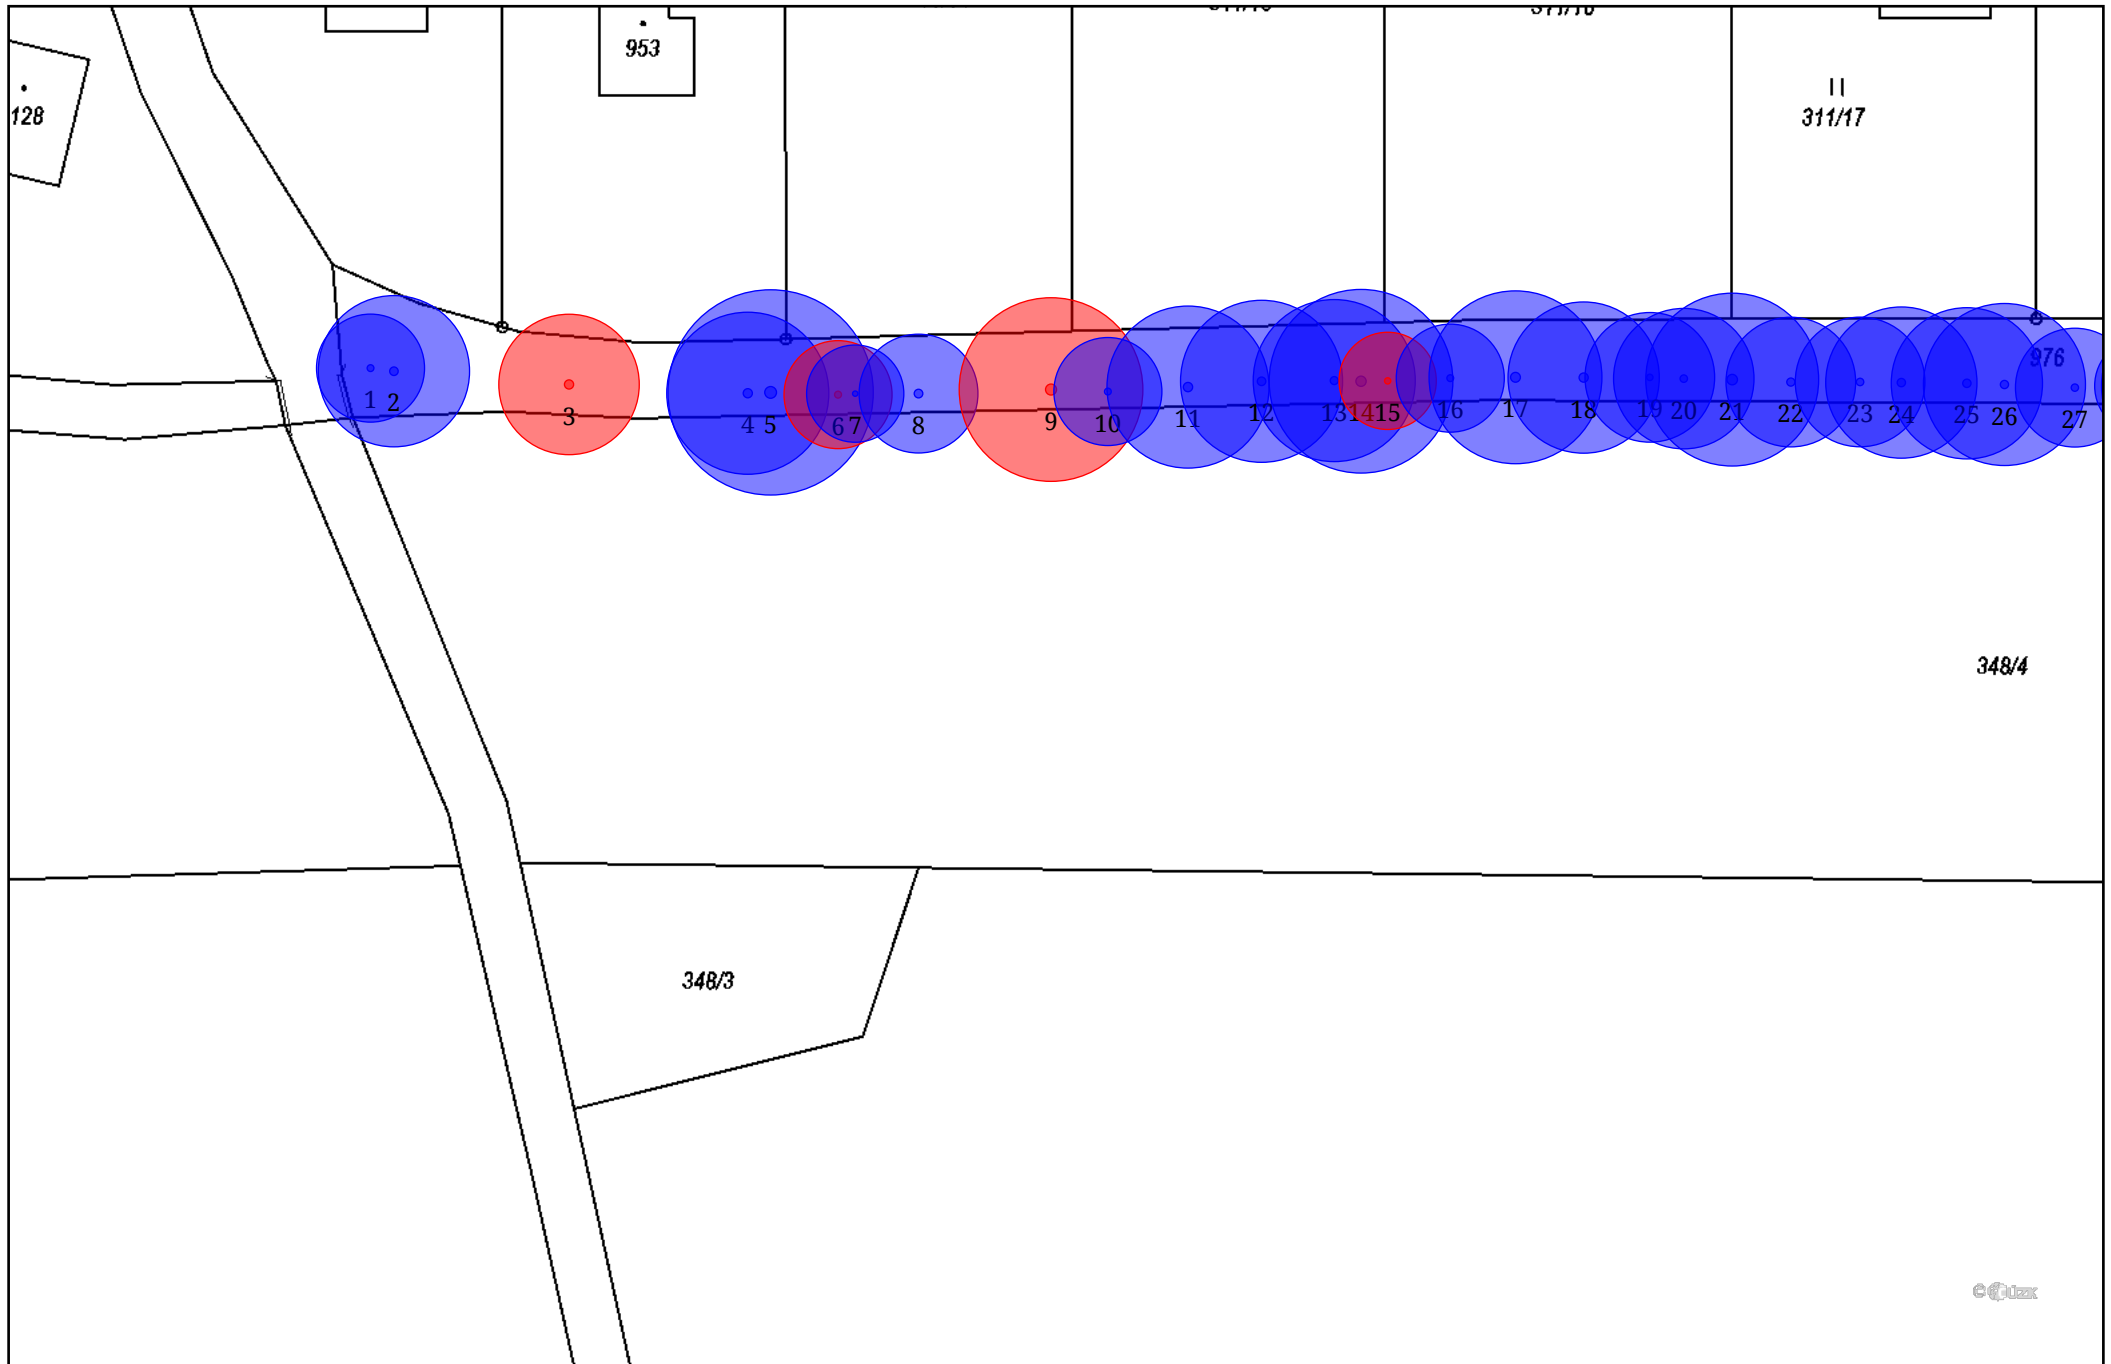
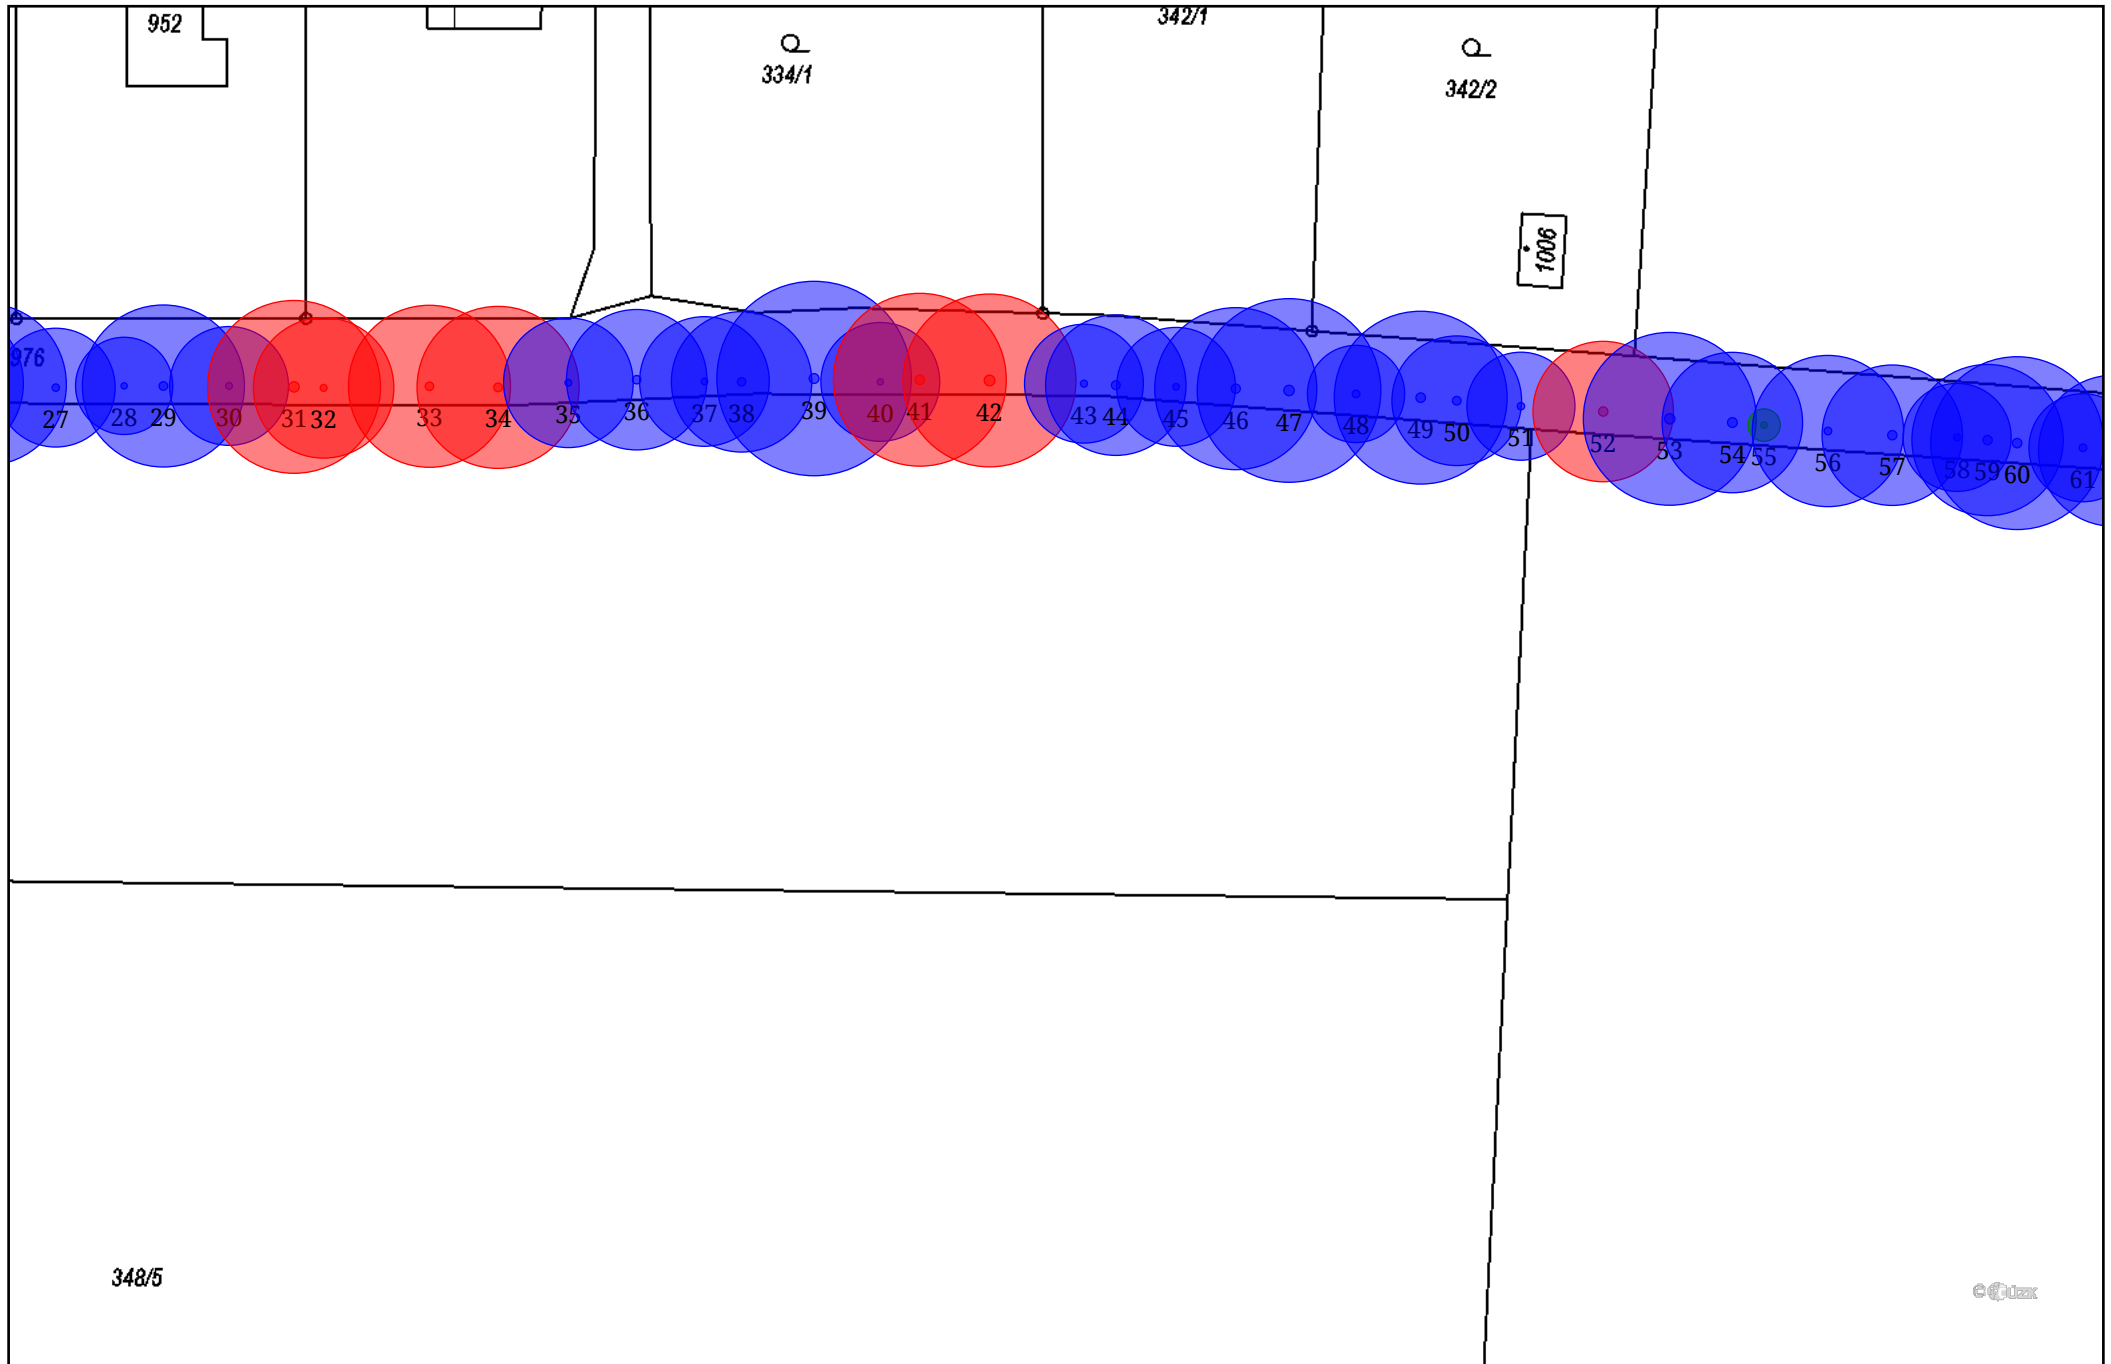
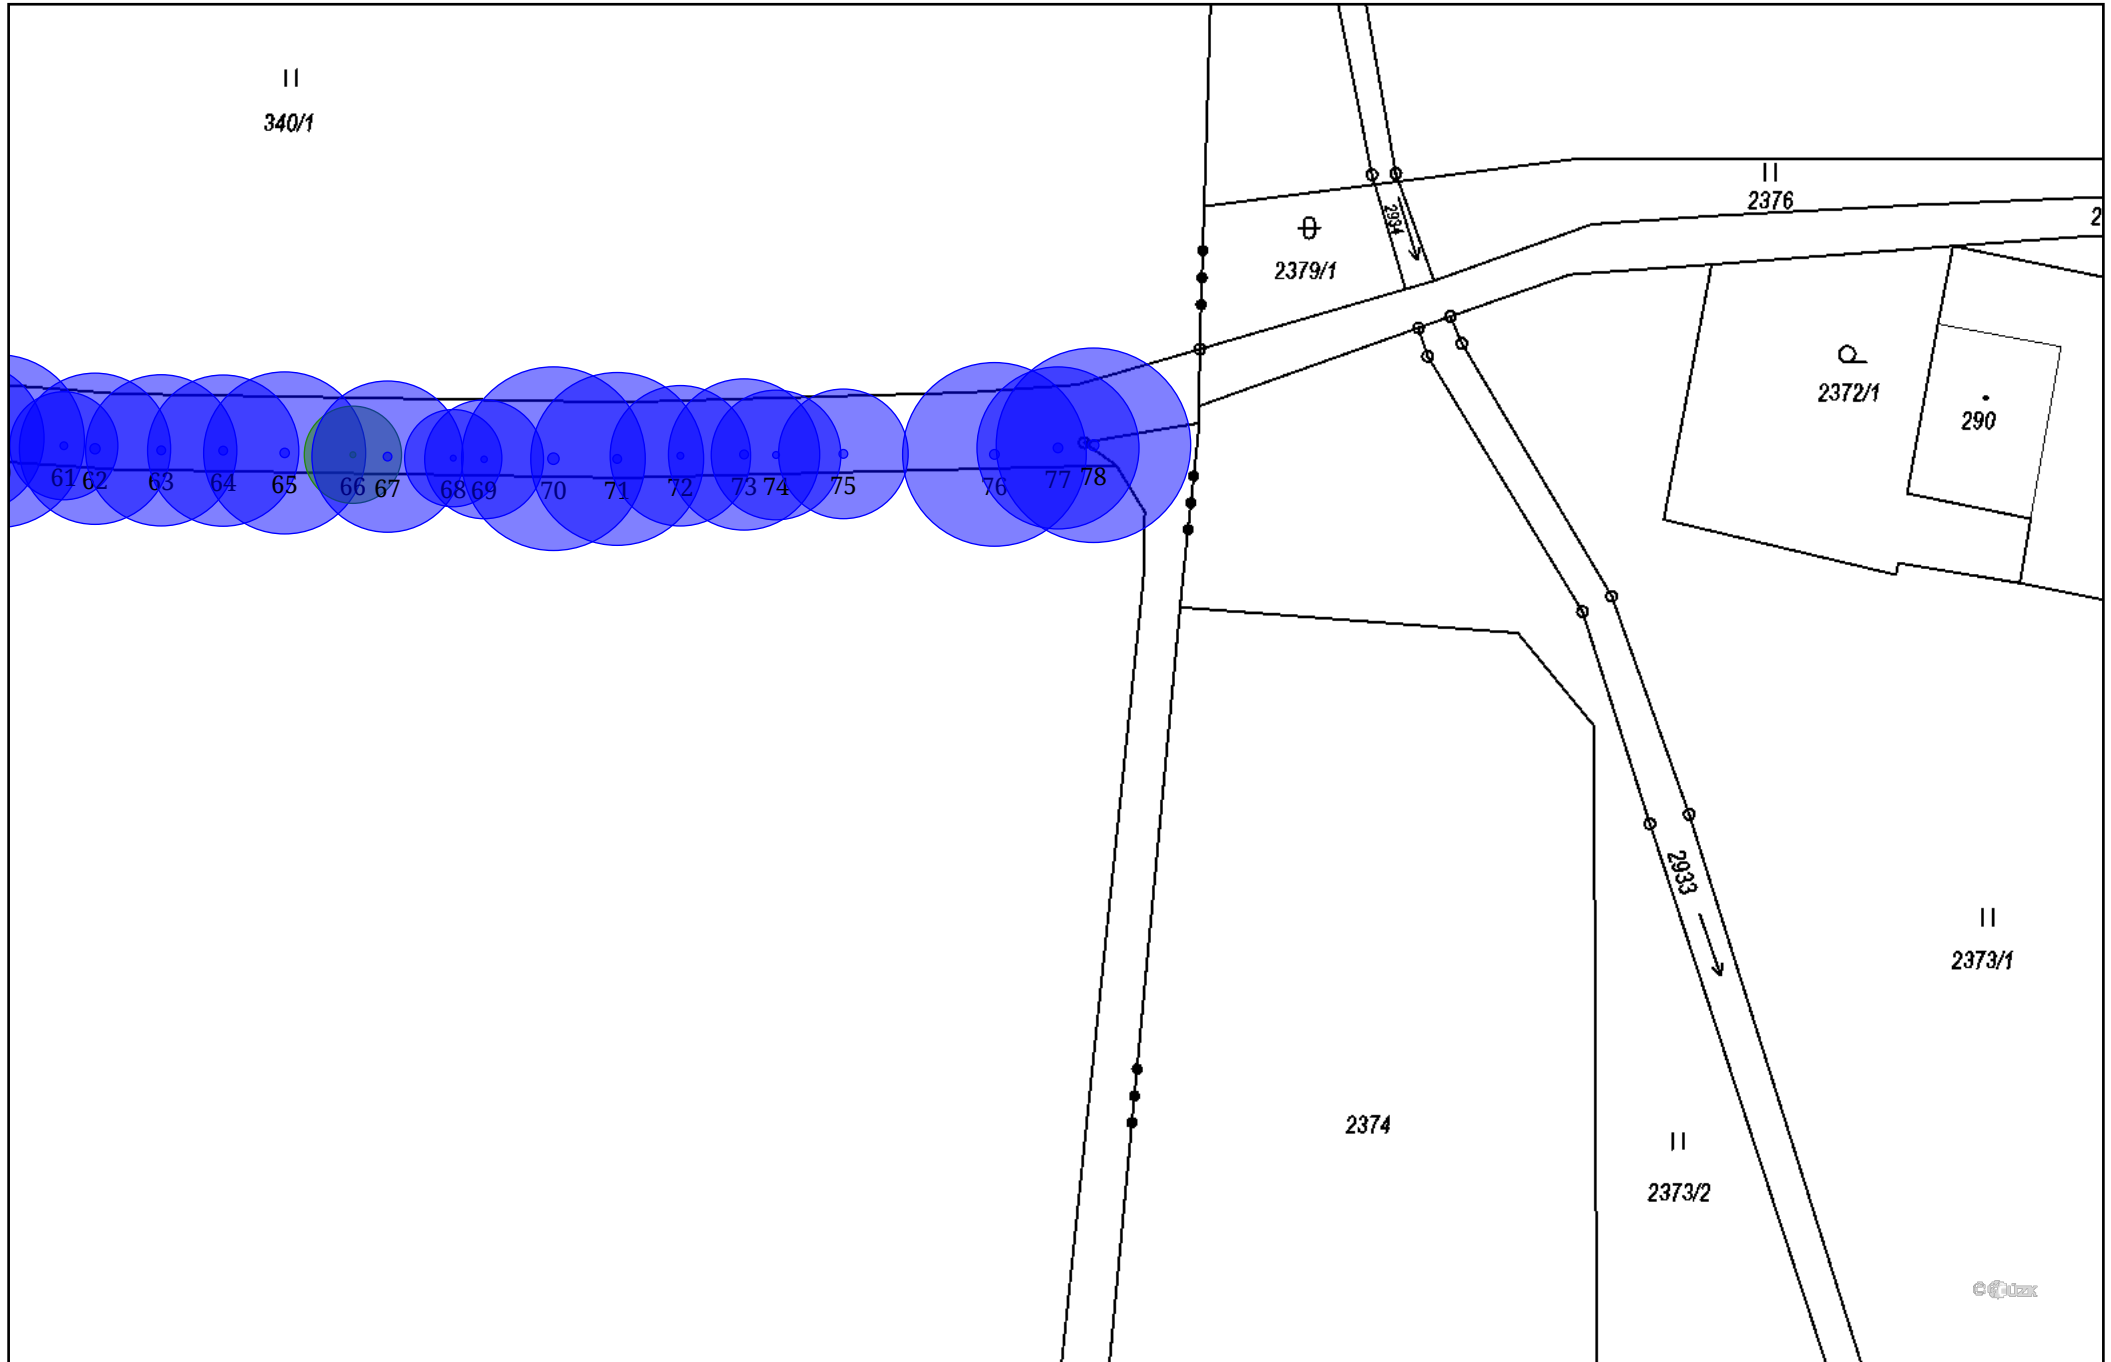
Památná dubová alej pod kterou vede místní komunikace podél nové zástavby. V druhé polovině aleje vede pod korunami stromů el. vedení. Stanovištní poměry jsou dobré avšak může docházet k porušování svrchních kořenů při orbě na přilehlém poli. Stromy byly vysazeny ve sponu 5-7 metrů což zapříčinilo asymetrický růst jejich korun. V několika případech jsou stromy napadeny dřevokaznými houbami a bude nutné sledovat rozsahy poškození infikovaných částí. Obecně jsou stromy v dobré kondici a doporučuji se věnovat udržovacím řezům zejména na částech korun nad cestou. V opodstatněných případech lze při odborném řezu ponechávat stabilní pahýly.

| Číslo | RFID | Taxon | | Průměr kmene | Výška | Spodní okraj koruny | Průměr koruny | Fyziologické stáří | Perspektiva | Vitalita | Stabilita zlom | Zdravotní stav | Poznámka / Organismy | Technologie | Opakování | Naléhavost | Poznámka k ošetření |
|---|---|---|---|---|---|---|---|---|---|---|---|---|---|---|---|---|---|
| 15 | | <i>Quercus robur</i> | dub letní | 58,0 | 24,0 | 2,0 | 9,0 | 4 | a | 1 | 2 | 3 | Infekce kmene. Trhliny po zásahu bleskem. | Lokální redukce z důvodu stabilizace | 10 | 1 | Odlehčit větve nad komunikací či chodníkem. Odlehčení nestabilních větví. |
| 17 | | <i>Quercus robur</i> | dub letní | 91,0 | 25,0 | 3,0 | 16,0 | 5 | b | 1 | 3 | 3 | Infekce báze kmene. Rozsáhlá infekce kmene. Tlaková vidlice v kosterním větvení. Trhliny po zásahu bleskem. | Instalace dynamické vazby v horní úrovni | 10 | 2 | Jedno lano. |
| 18 | | <i>Quercus robur</i> | dub letní | 85,0 | 24,0 | 4,0 | 14,0 | 4 | a | 2 | 3 | 3 | Infekce báze kmene. Infekce kmene. Trhliny po zásahu bleskem. | Redukce obvodová | 10 | 2 | Odlehčení nestabilních větví. Odlehčit větve nad komunikací či chodníkem. |

| Číslo | RFID | Taxon | | Průměr kmene | Výška | Spodní okraj koruny | Průměr koruny | Fyziologické stáří | Perspektiva | Vitalita | Stabilita zlom | Zdravotní stav | Poznámka / Organismy | Technologie | Opakování | Naléhavost | Poznámka k ošetření |
|---|---|---|---|---|---|---|---|---|---|---|---|---|---|---|---|---|---|
| 29 | | <i>Quercus robur</i> | dub letní | 80,0 | 25,0 | 4,0 | 15,0 | 4 | a | 1 | 3 | 3 | Trhlina po zásahu bleskem. Infekce kmene. Dutina ve kmeni. Velké řezné rány. | Přístrojový test stromu | | 2 | Akustický tomograf. |
| 31 | | <i>Quercus robur</i> | dub letní | 96,0 | 26,0 | 6,0 | 16,0 | 4 | a | 1 | 3 | 3 | Trhlina a následná infekce kmene po zásahu bleskem. | Redukce obvodová | 10 | 1 | 20 procent. |

| Číslo | RFID | Taxon | | Průměr kmene | Výška | Spodní okraj koruny | Průměr koruny | Fyziologické stáří | Perspektiva | Vitalita | Stabilita zlom | Zdravotní stav | Poznámka / Organismy | Technologie | Opakování | Naléhavost | Poznámka k ošetření |
|---|---|---|---|---|---|---|---|---|---|---|---|---|---|---|---|---|---|
| 38 | | <i>Quercus robur</i> | dub letní | 77,0 | 25,0 | 5,0 | 13,0 | 4 | a | 1 | 2 | 3 | Poškození báze kmene. Dutina ve kmeni. Podezření na infekci kořenů. Infekce báze kmene. šupinovka kostrbatá | Redukce obvodová | 10 | 2 | 20 procent. |

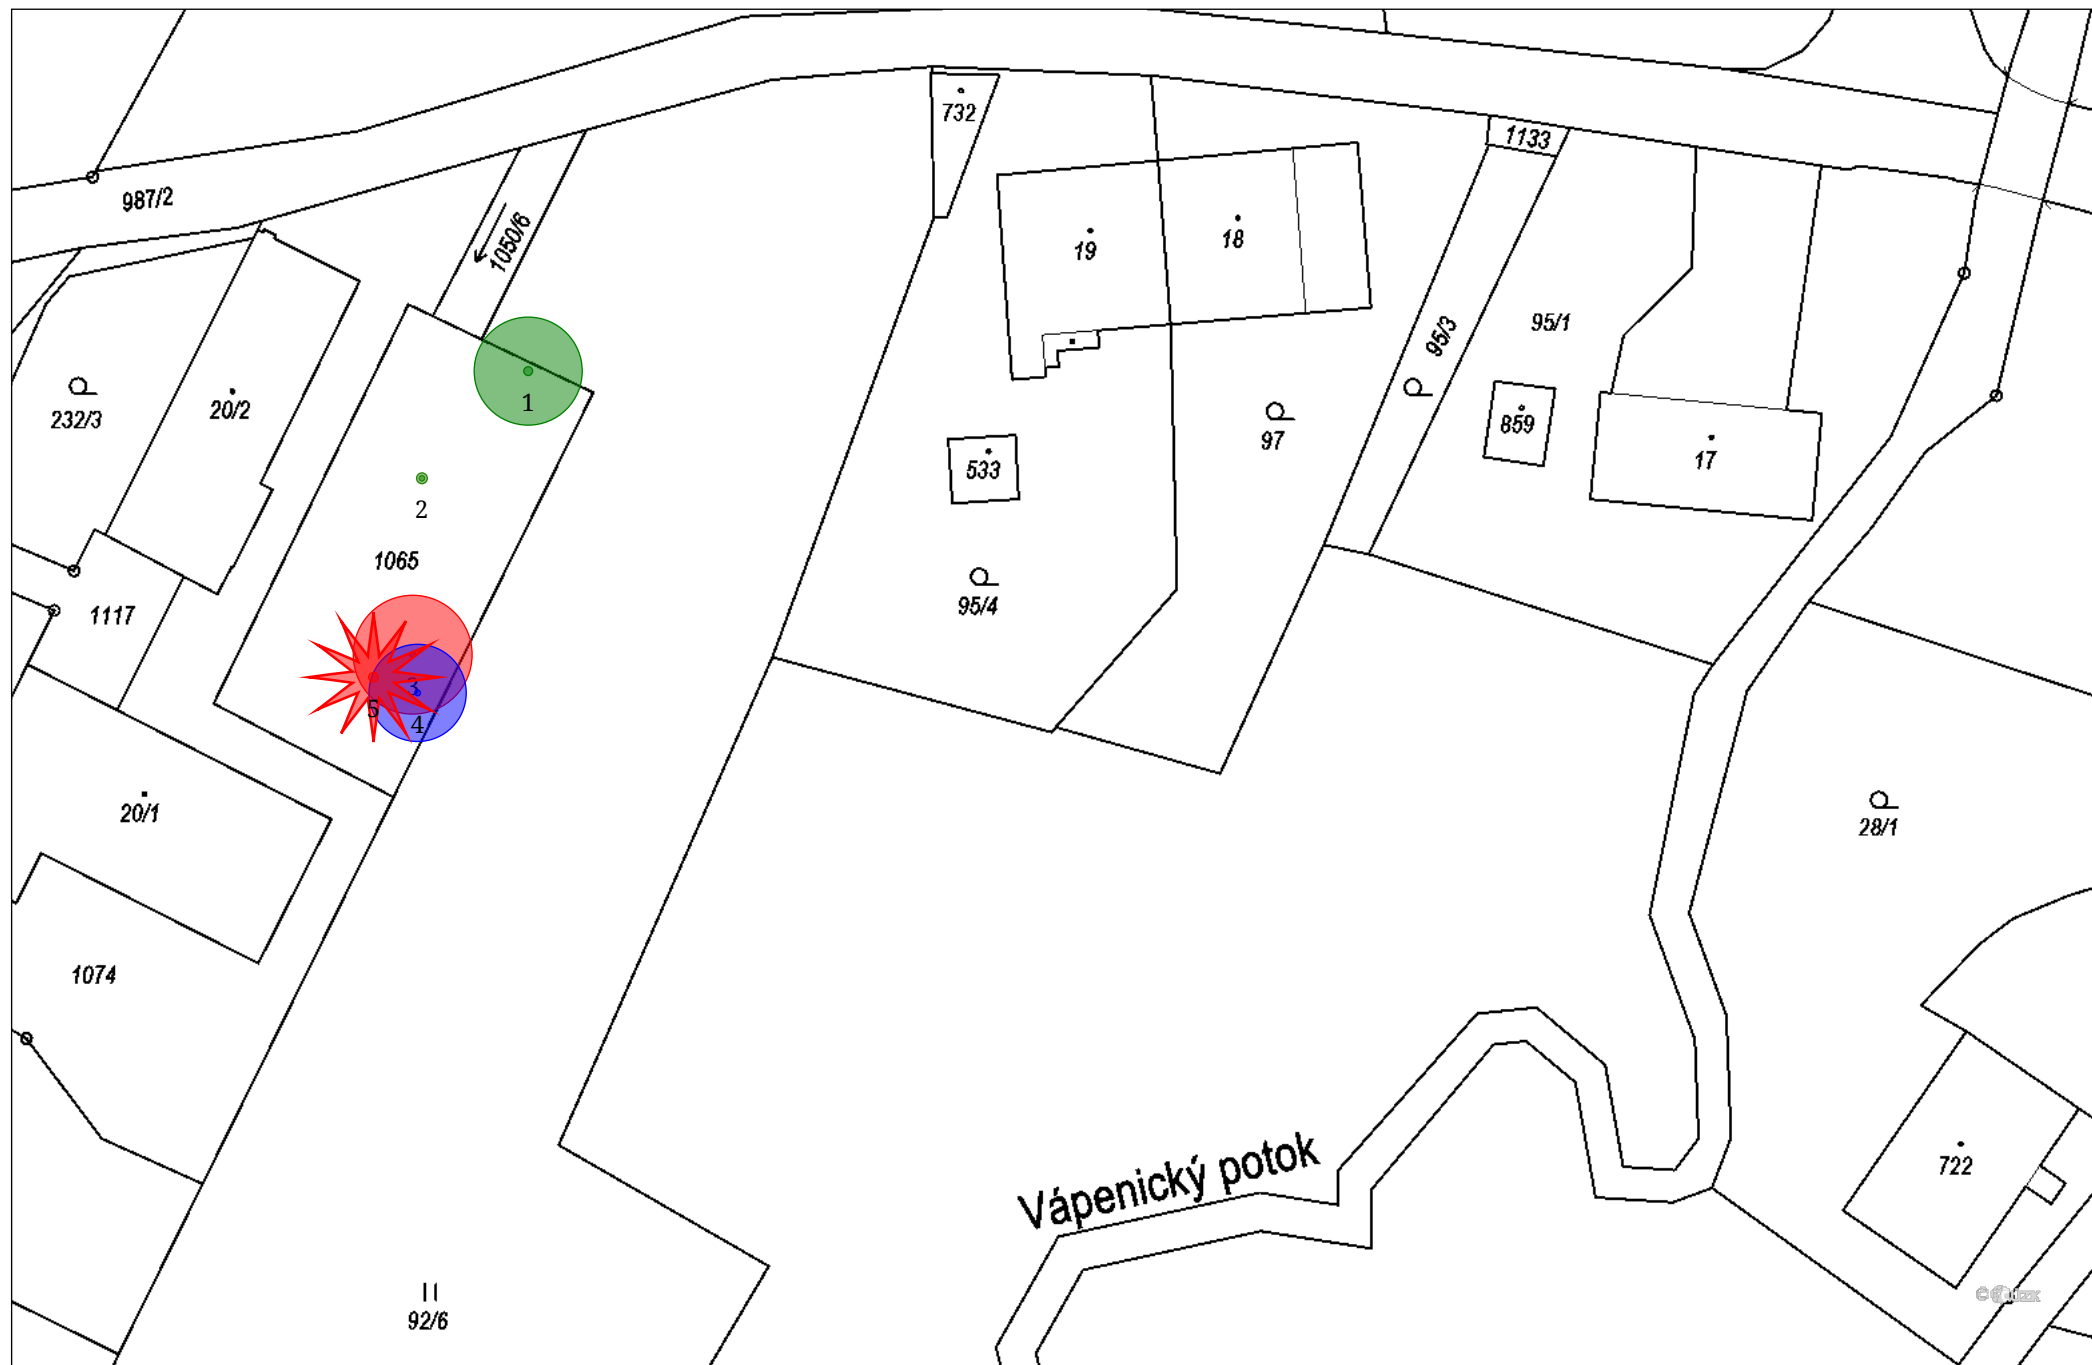
# Zahrada u č.p. 472(1:700), 1/1

| Číslo | RFID | Taxon | | Průměr kmene | Výška | Spodní okraj koruny | Průměr koruny | Fyziologické stáří | Perspektiva | Vitalita | Stabilita zlom | Zdravotní stav | Poznámka / Organismy | Technologie | Opakování | Naléhavost | Poznámka k ošetření |
|---|---|---|---|---|---|---|---|---|---|---|---|---|---|---|---|---|---|
| 1 | | <i>Acer pseudoplatanus</i> | javor horský | 82,0 | 23,0 | 3,0 | 10,0 | 4 | a | 1 | 2 | 2 | Tlaková vidlice vyvíjející se. | Řez bezpečnostní | 5 | 3 | |

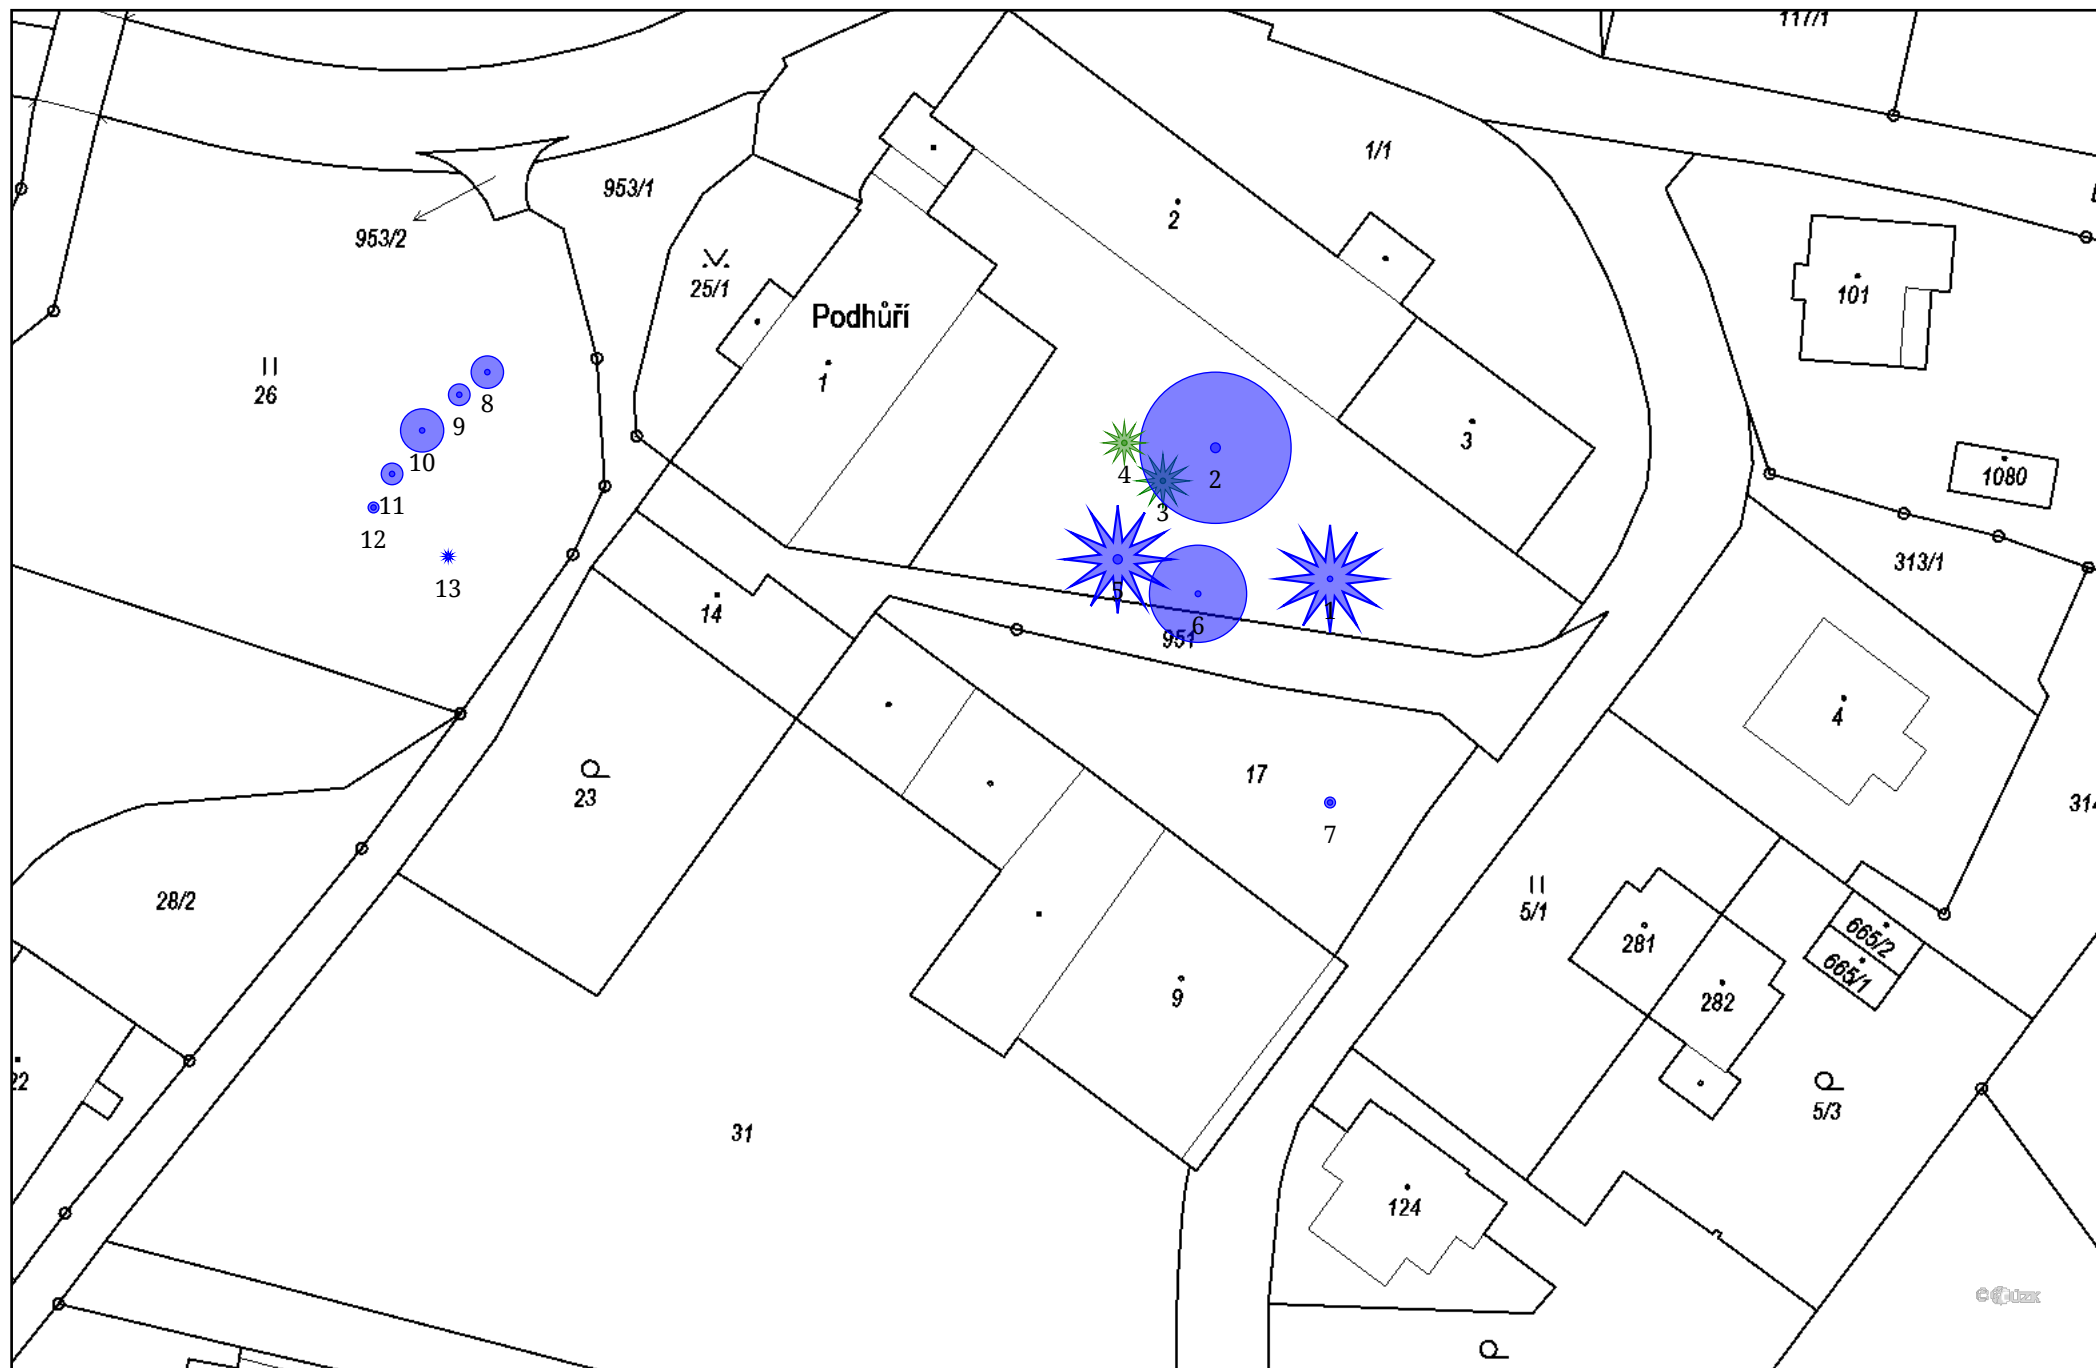
# Zámek(1:700), 1/1

Jedná se o roztroušeně rostoucí dospělé stromy na "obytném nádvoří" a mladé  
lípy za zámkem. Pozornost v blízké době zaměřit na usychající borovici  
vejmutovku a vzrostlý dub s infekcí báze kmene.

| Číslo | RFID | Taxon | | Průměr kmene | Výška | Spodní okraj koruny | Průměr koruny | Fyziologické stáří | Perspektiva | Vitalita | Stabilita zlom | Zdravotní stav | Poznámka / Organismy | Technologie | Opakování | Naléhavost | Poznámka k ošetření |
|---|---|---|---|---|---|---|---|---|---|---|---|---|---|---|---|---|---|
| 3 | | <i>Pinus sylvestris</i> 'Watereri' | borovice lesní 'Watereri' | 19,0<br>12,0 | 5,0 | 1,0 | 5,0 | 3 | a | 1 | 2 | 2 | Poškození kmene. | Lokální redukce z důvodu stabilizace | 10 | 3 | Odlehčení nestabilních větví. |
| 4 | | <i>Picea omorika</i> | smrk omorika | 44,0 | 24,0 | 1,0 | 4,0 | 4 | a | 1 | 1 | 2 | Poškození kmene. | | | | |
| 13 | | <i>Abies alba</i> | jedle bělokora | 5,0 | 2,0 | 0,0 | 1,0 | 1 | b | 2 | 1 | 2 | Suchý vrchol. | Odstranění/oprava kotvení mladého stromu | | 2 | |
