„Tvorba pasportů majetku obcí SOHL“, část č. 7 – Zpracování pasportů zeleně

# Vrchlabí

## Projekt péče o stromy 2022

Projekt péče o stromy ve městě Vrchlabí byl zpracován v rámci inventarizace ploch veřejně přístupné zeleně. Terénní šetření proběhla v měsíci listopad 2022.

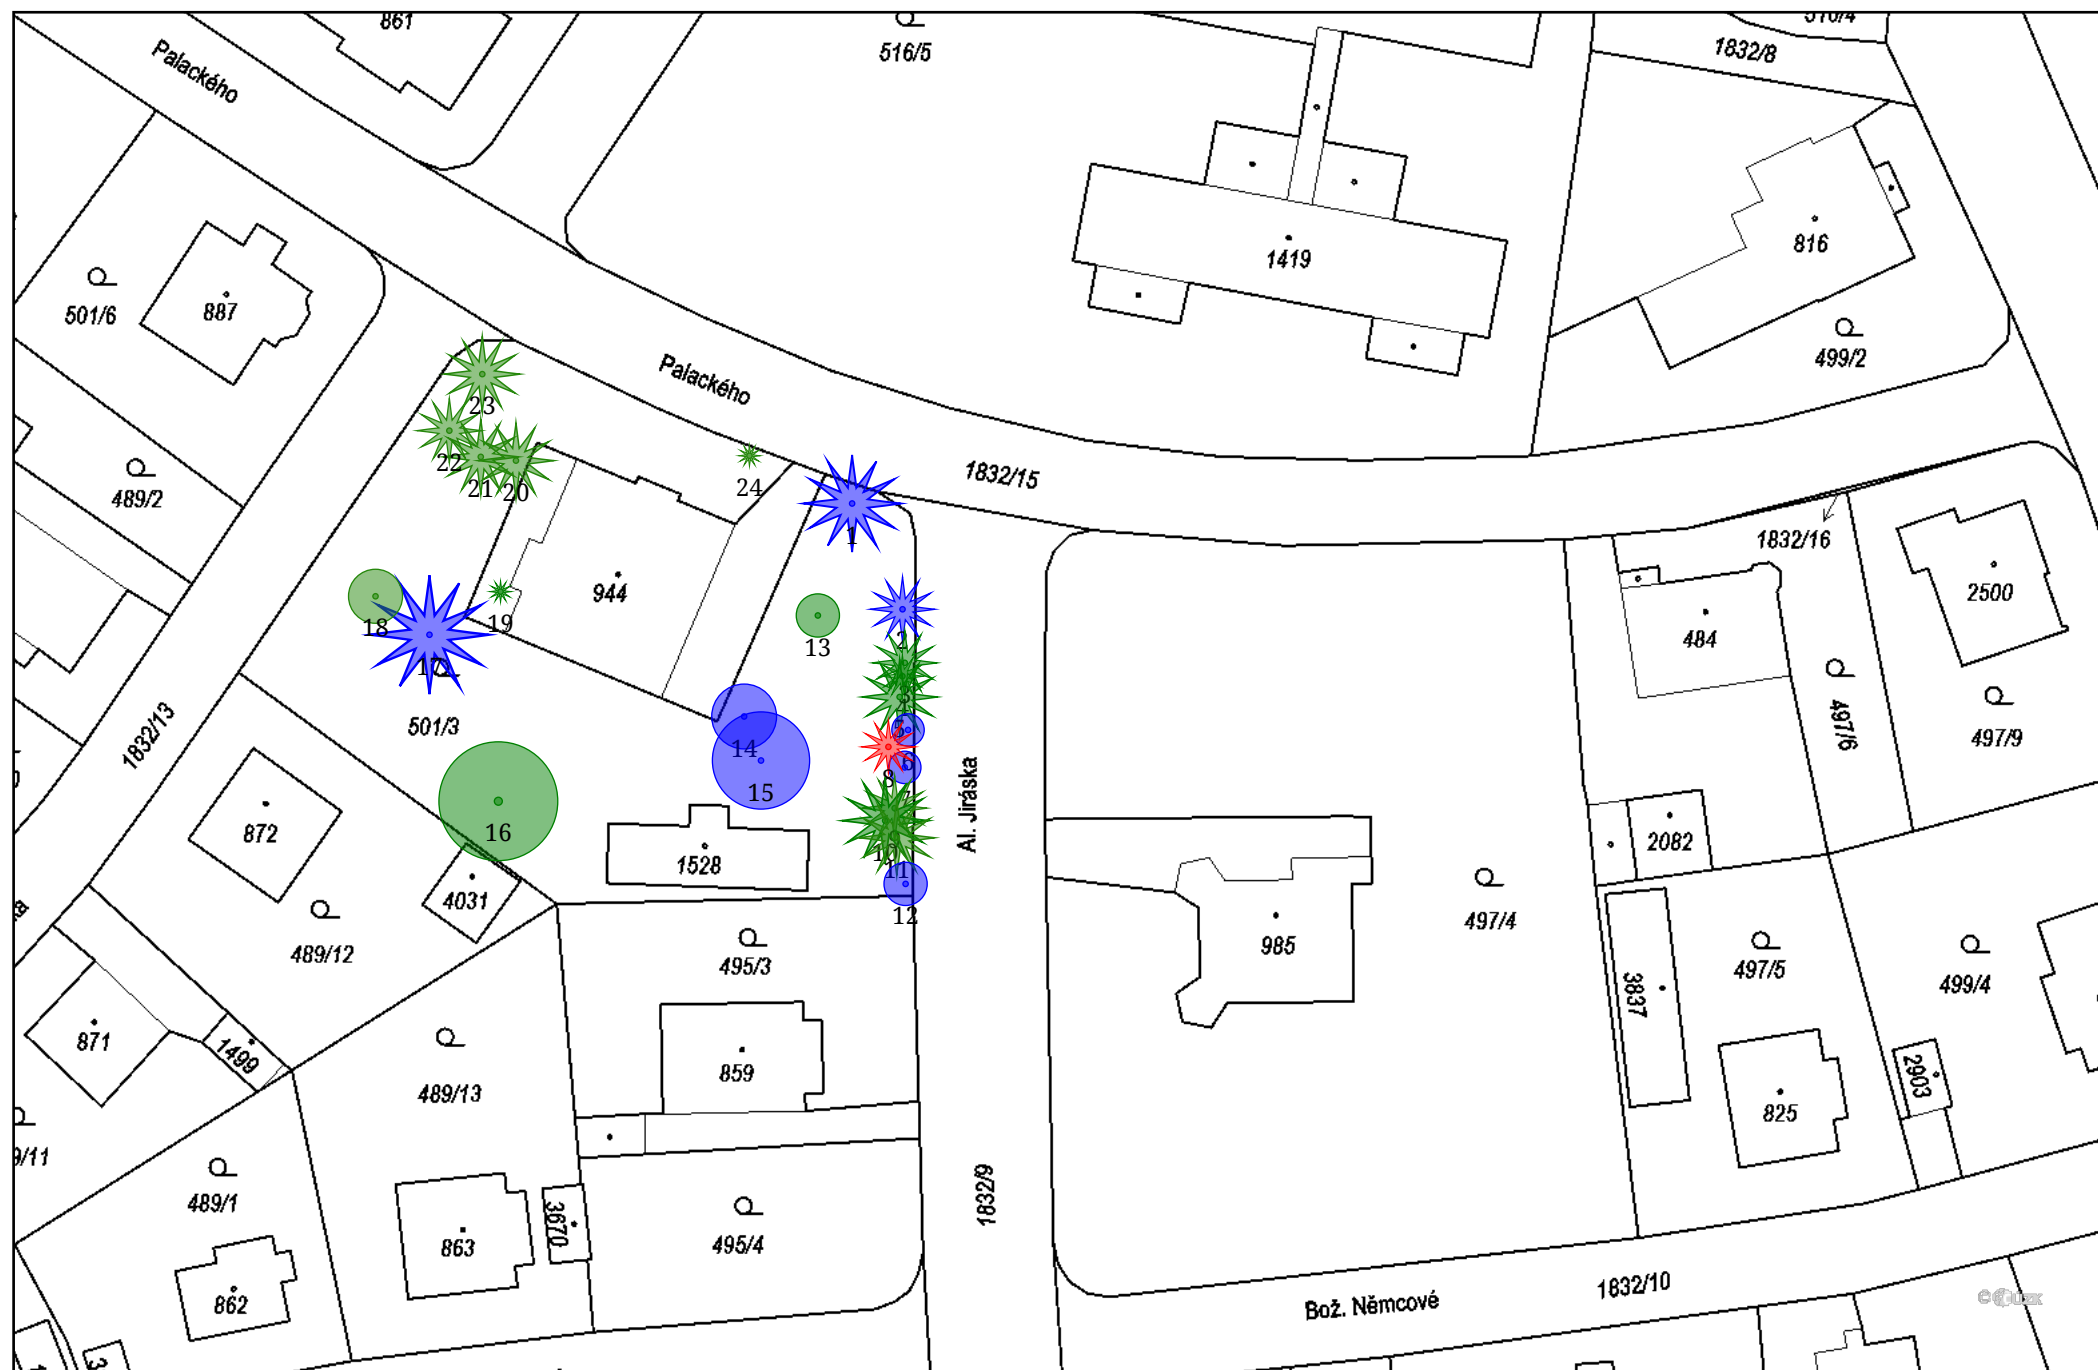
# Al. Jiráska - Jesle(1:700), 1/1

V zahradě městských jeslí rostou mladé i dospělé stromy bez vysokých nároků na údržbu. Do budoucna bude však nutné zaměřit pozornost na smrky a jabloň s defektním větvením. Dále pak zvážit přístrojové zkoušky k zjištění rozsahu infekce báze kmene vzrostlého červenolistého buku lesního.

| Číslo | RFID | Taxon | | Průměr kmene | Výška | Spodní okraj koruny | Průměr koruny | Fyzilogické stáří | Perspektiva | Vitalita | Stabilita zlom | Zdravotní stav | Poznámka / Organismy | Technologie | Opakování | Naléhavost | Poznámka k ošetření |
|---|---|---|---|---|---|---|---|---|---|---|---|---|---|---|---|---|---|
| 3 | | <i>Picea abies</i> | smrk ztepilý | 32,0 | 17,0 | 1,0 | 6,0 | 3 | b | 1 | 2 | 3 | Nevhodná struktura větvení. Trhliny. | Postupné kácení s překážkou v dopadové ploše | | 3 | |
| 4 | | <i>Picea abies</i> | smrk ztepilý | 22,0 | 17,0 | 1,0 | 4,0 | 3 | b | 1 | 2 | 2 | Nevhodná struktura větvení. Poškození kořenů. | Postupné kácení s překážkou v dopadové ploše | | 3 | |

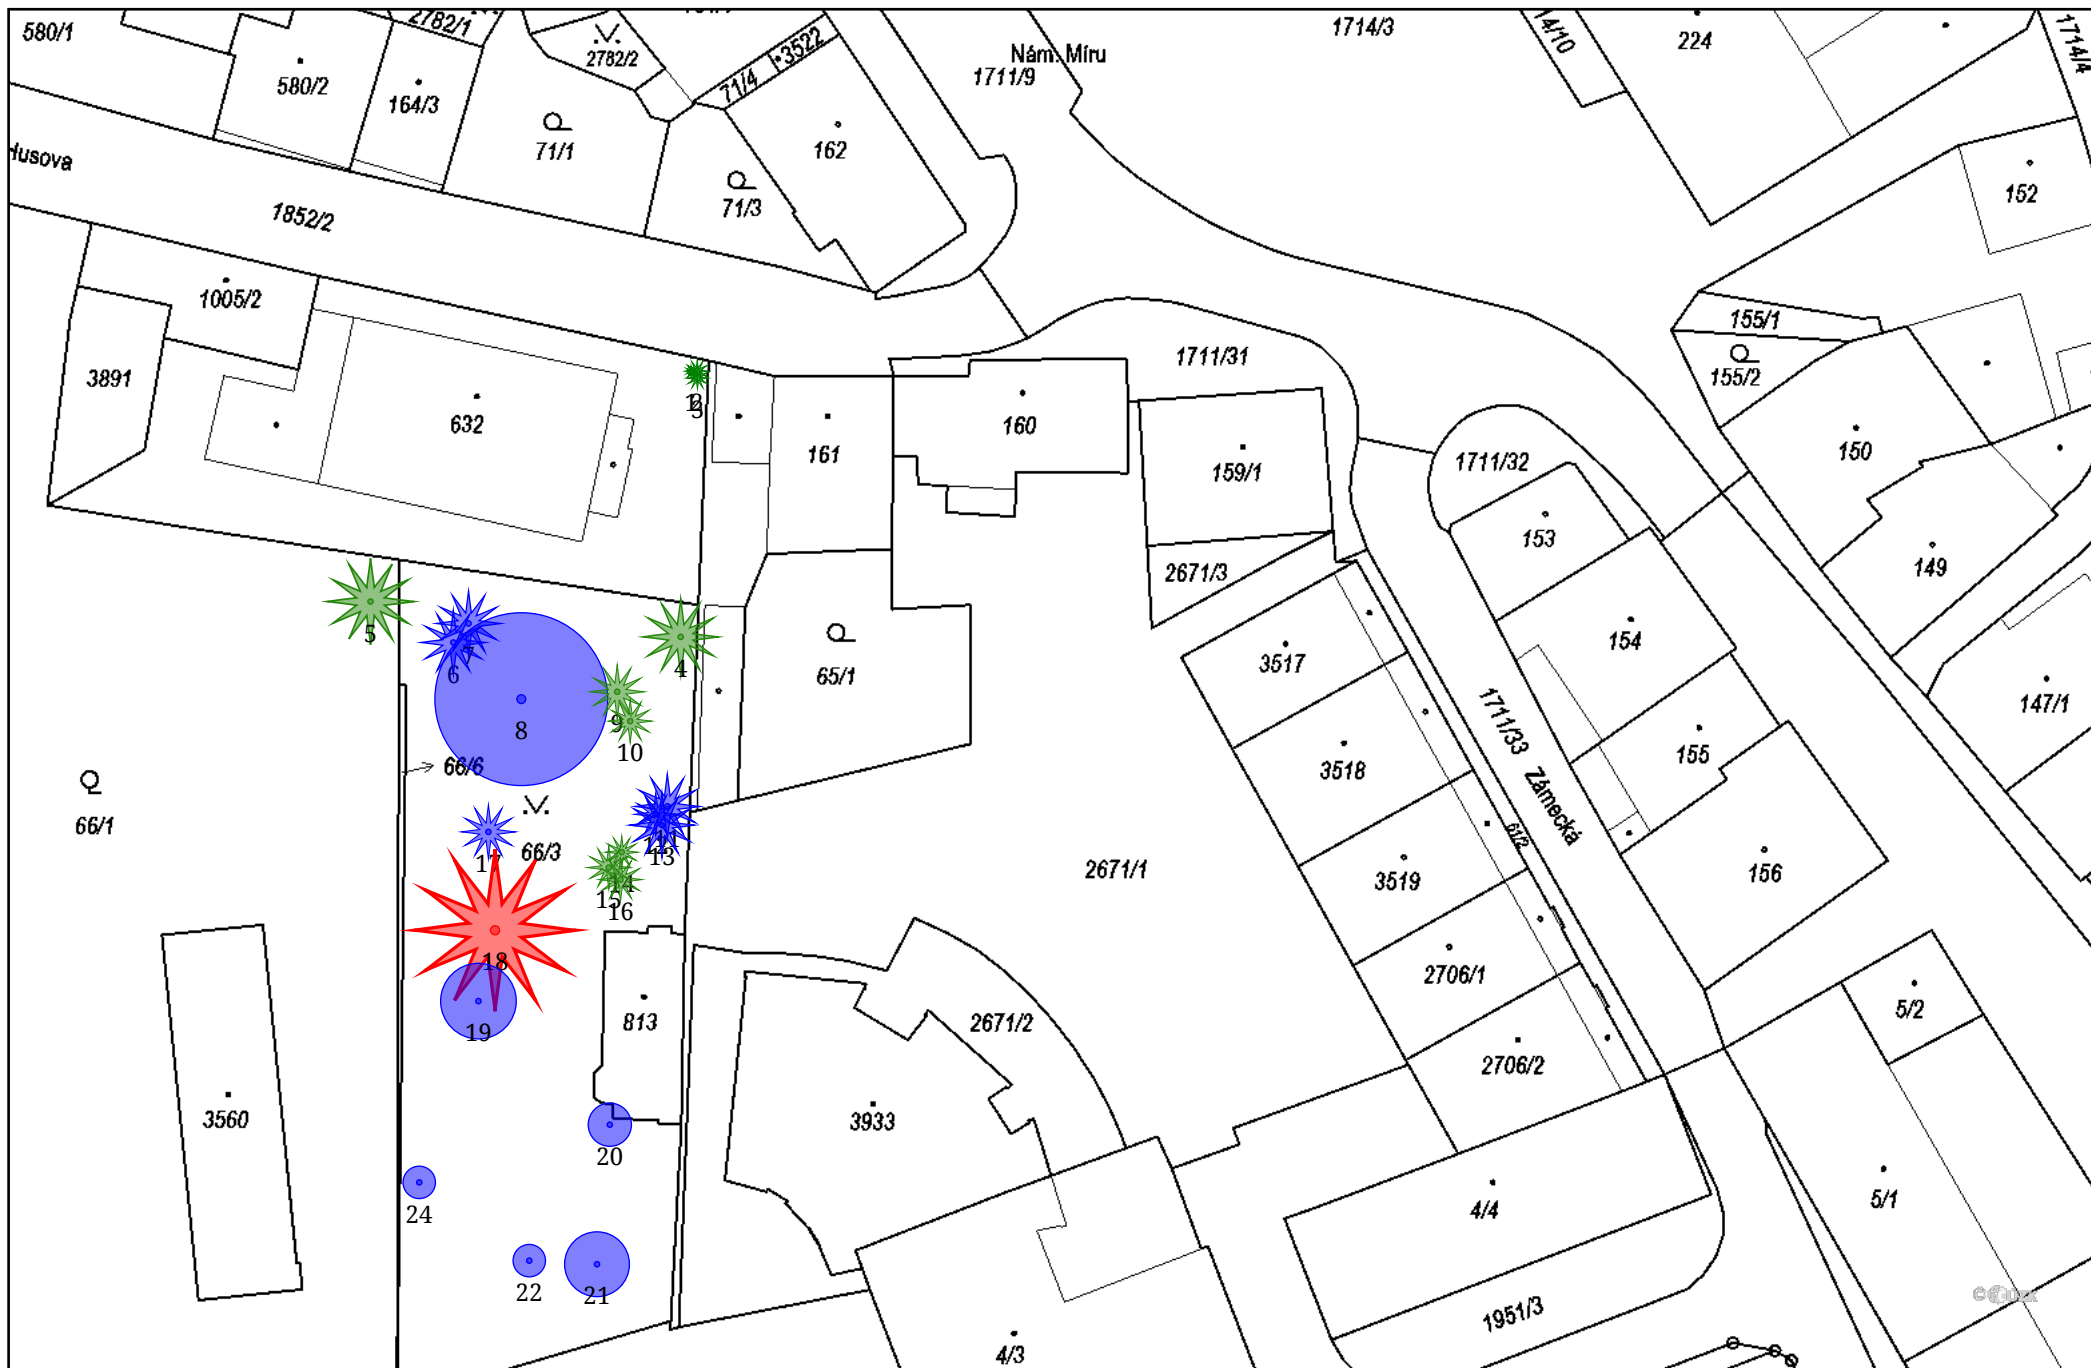
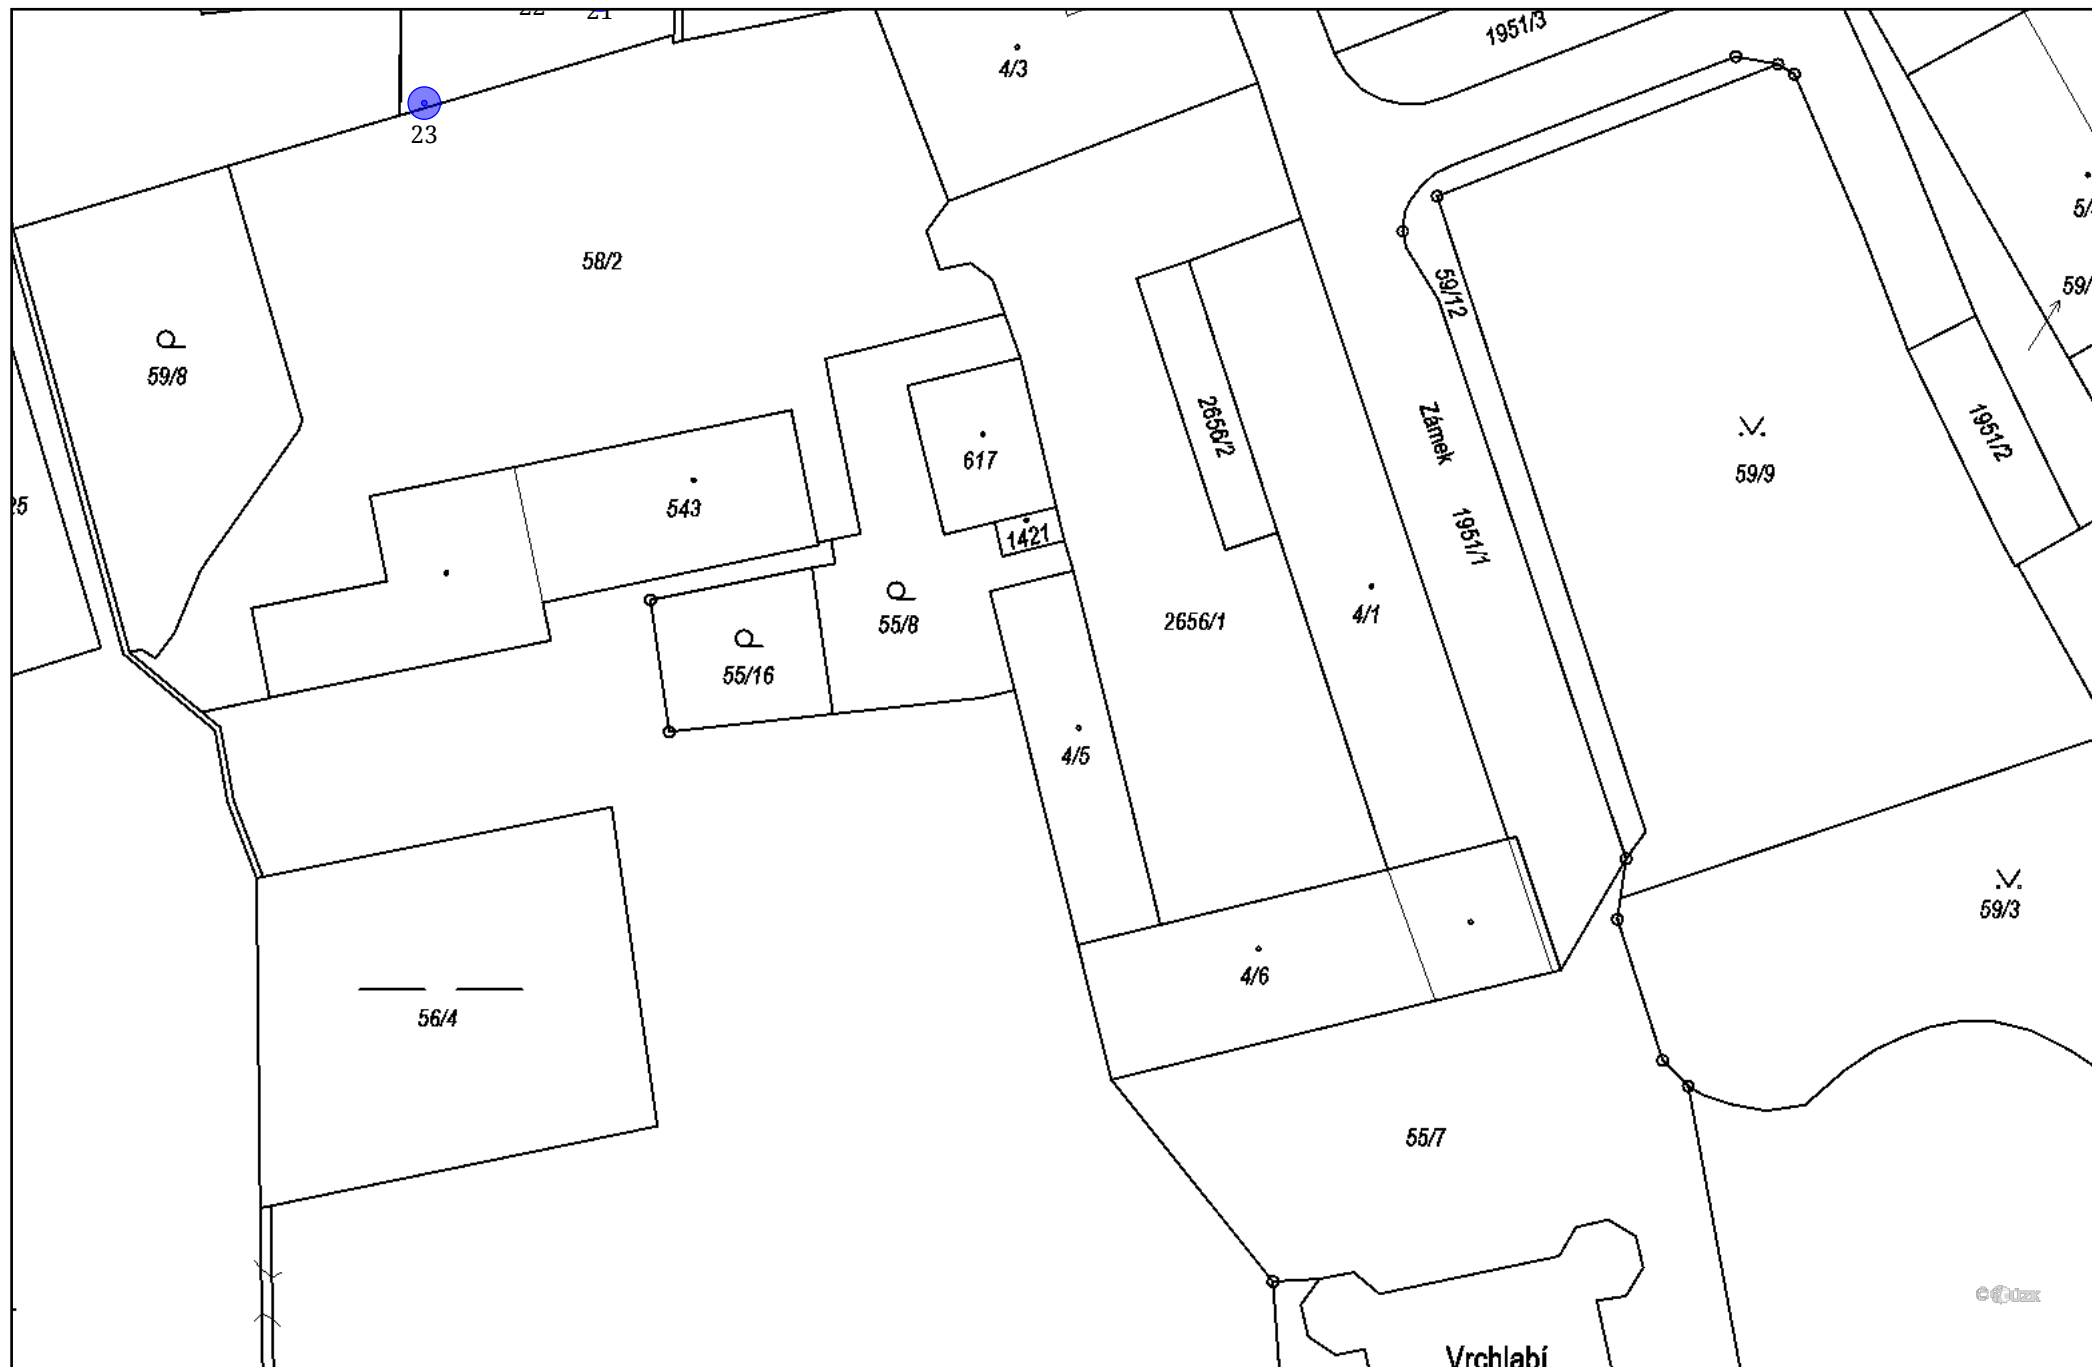
V zahradě u domova dětí a mládeže rostou dospělé stromy pod kterými jsou  
umístěny hrací prvky. Pozornost zaměřit na usychající mohutný smrk.

| Číslo | RFID | Taxon | | Průměr kmene | Výška | Spodní okraj koruny | Průměr koruny | Fyziologické stáří | Perspektiva | Vitalita | Stabilita zlom | Zdravotní stav | Poznámka / Organismy | Technologie | Opakování | Naléhavost | Poznámka k ošetření |
|---|---|---|---|---|---|---|---|---|---|---|---|---|---|---|---|---|---|
| 1 | | <i>Thuja occidentalis</i><br>'Malonyana' | túje západní<br>'Malonyana' | 21,0 | 10,0 | 3,0 | 1,0 | 3 | b | 1 | 2 | 2 | Poškození kořenů.<br>Nakloněný kmen.<br>Konflikt s okolními<br>strukturami. | Postupné kácení s<br>překážkou v dopadové<br>ploše | | 3 | |
| 2 | | <i>Thuja occidentalis</i><br>'Malonyana' | túje západní<br>'Malonyana' | 30,0 | 12,0 | 3,0 | 2,0 | 4 | b | 1 | 2 | 2 | Poškození kořenů.<br>Konflikt s okolními<br>strukturami. Defektní<br>větvení. | Postupné kácení s<br>překážkou v dopadové<br>ploše | | 3 | |

| Číslo | RFID | Taxon | | Průměr kmene | Výška | Spodní okraj koruny | Průměr koruny | Fyziologické stáří | Perspektiva | Vitalita | Stabilita zlom | Zdravotní stav | Poznámka / Organismy | Technologie | Opakování | Naléhavost | Poznámka k ošetření |
|---|---|---|---|---|---|---|---|---|---|---|---|---|---|---|---|---|---|
| 24 | | <i>Prunus domestica</i> | slivoň domácí | 21,0 | 4,0 | 2,0 | 3,0 | 3 | a | 1 | 1 | 2 | Infekce větví. | Řez zdravotní | 5 | 2 | |

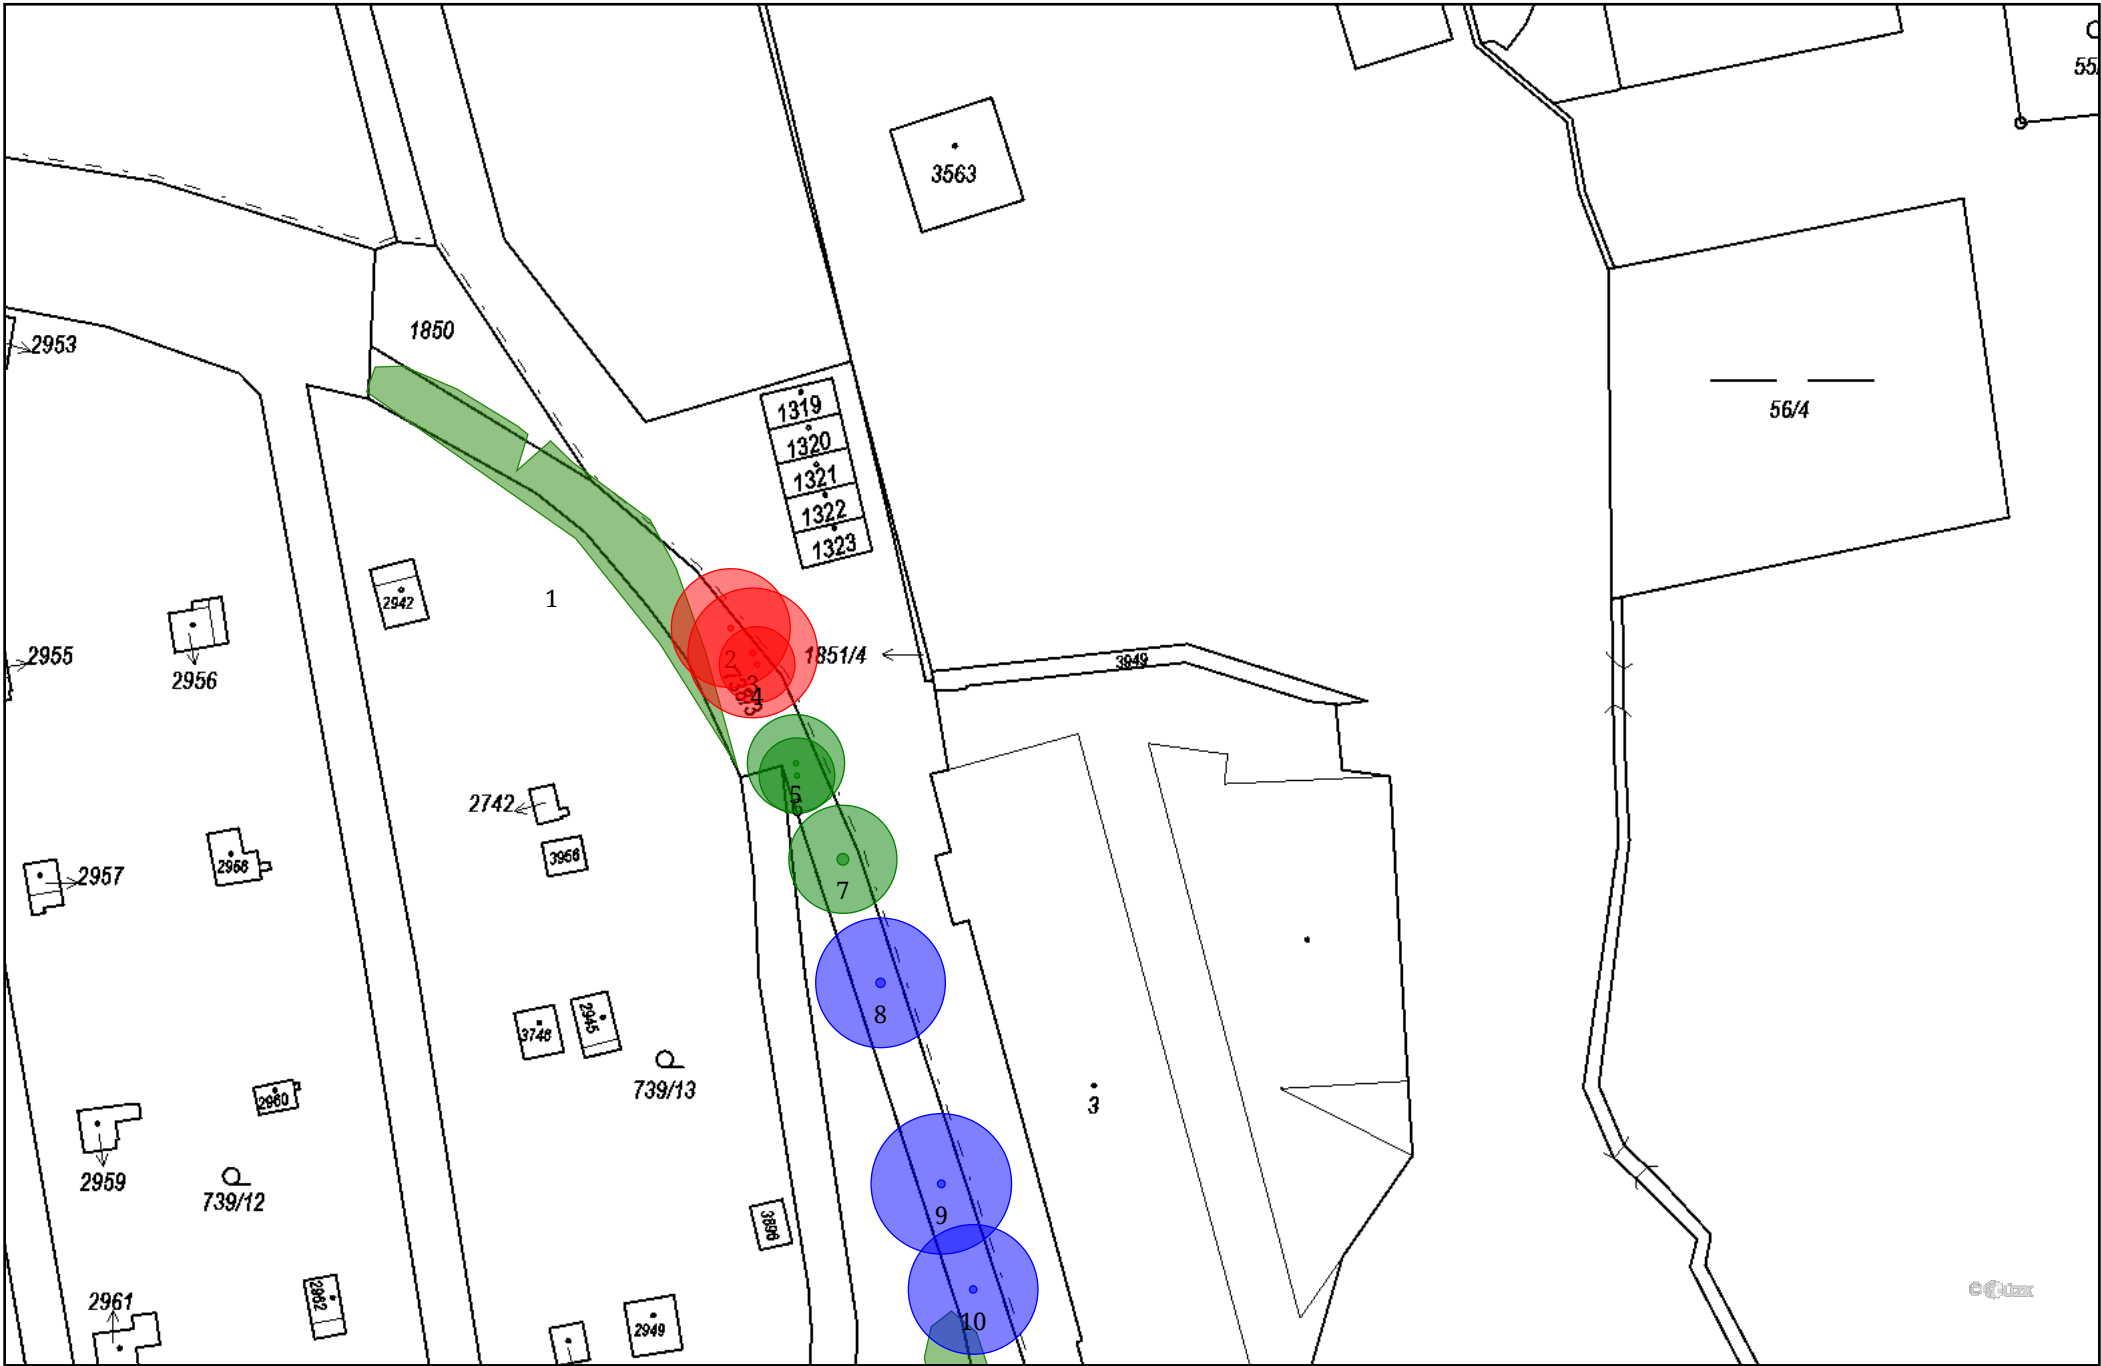
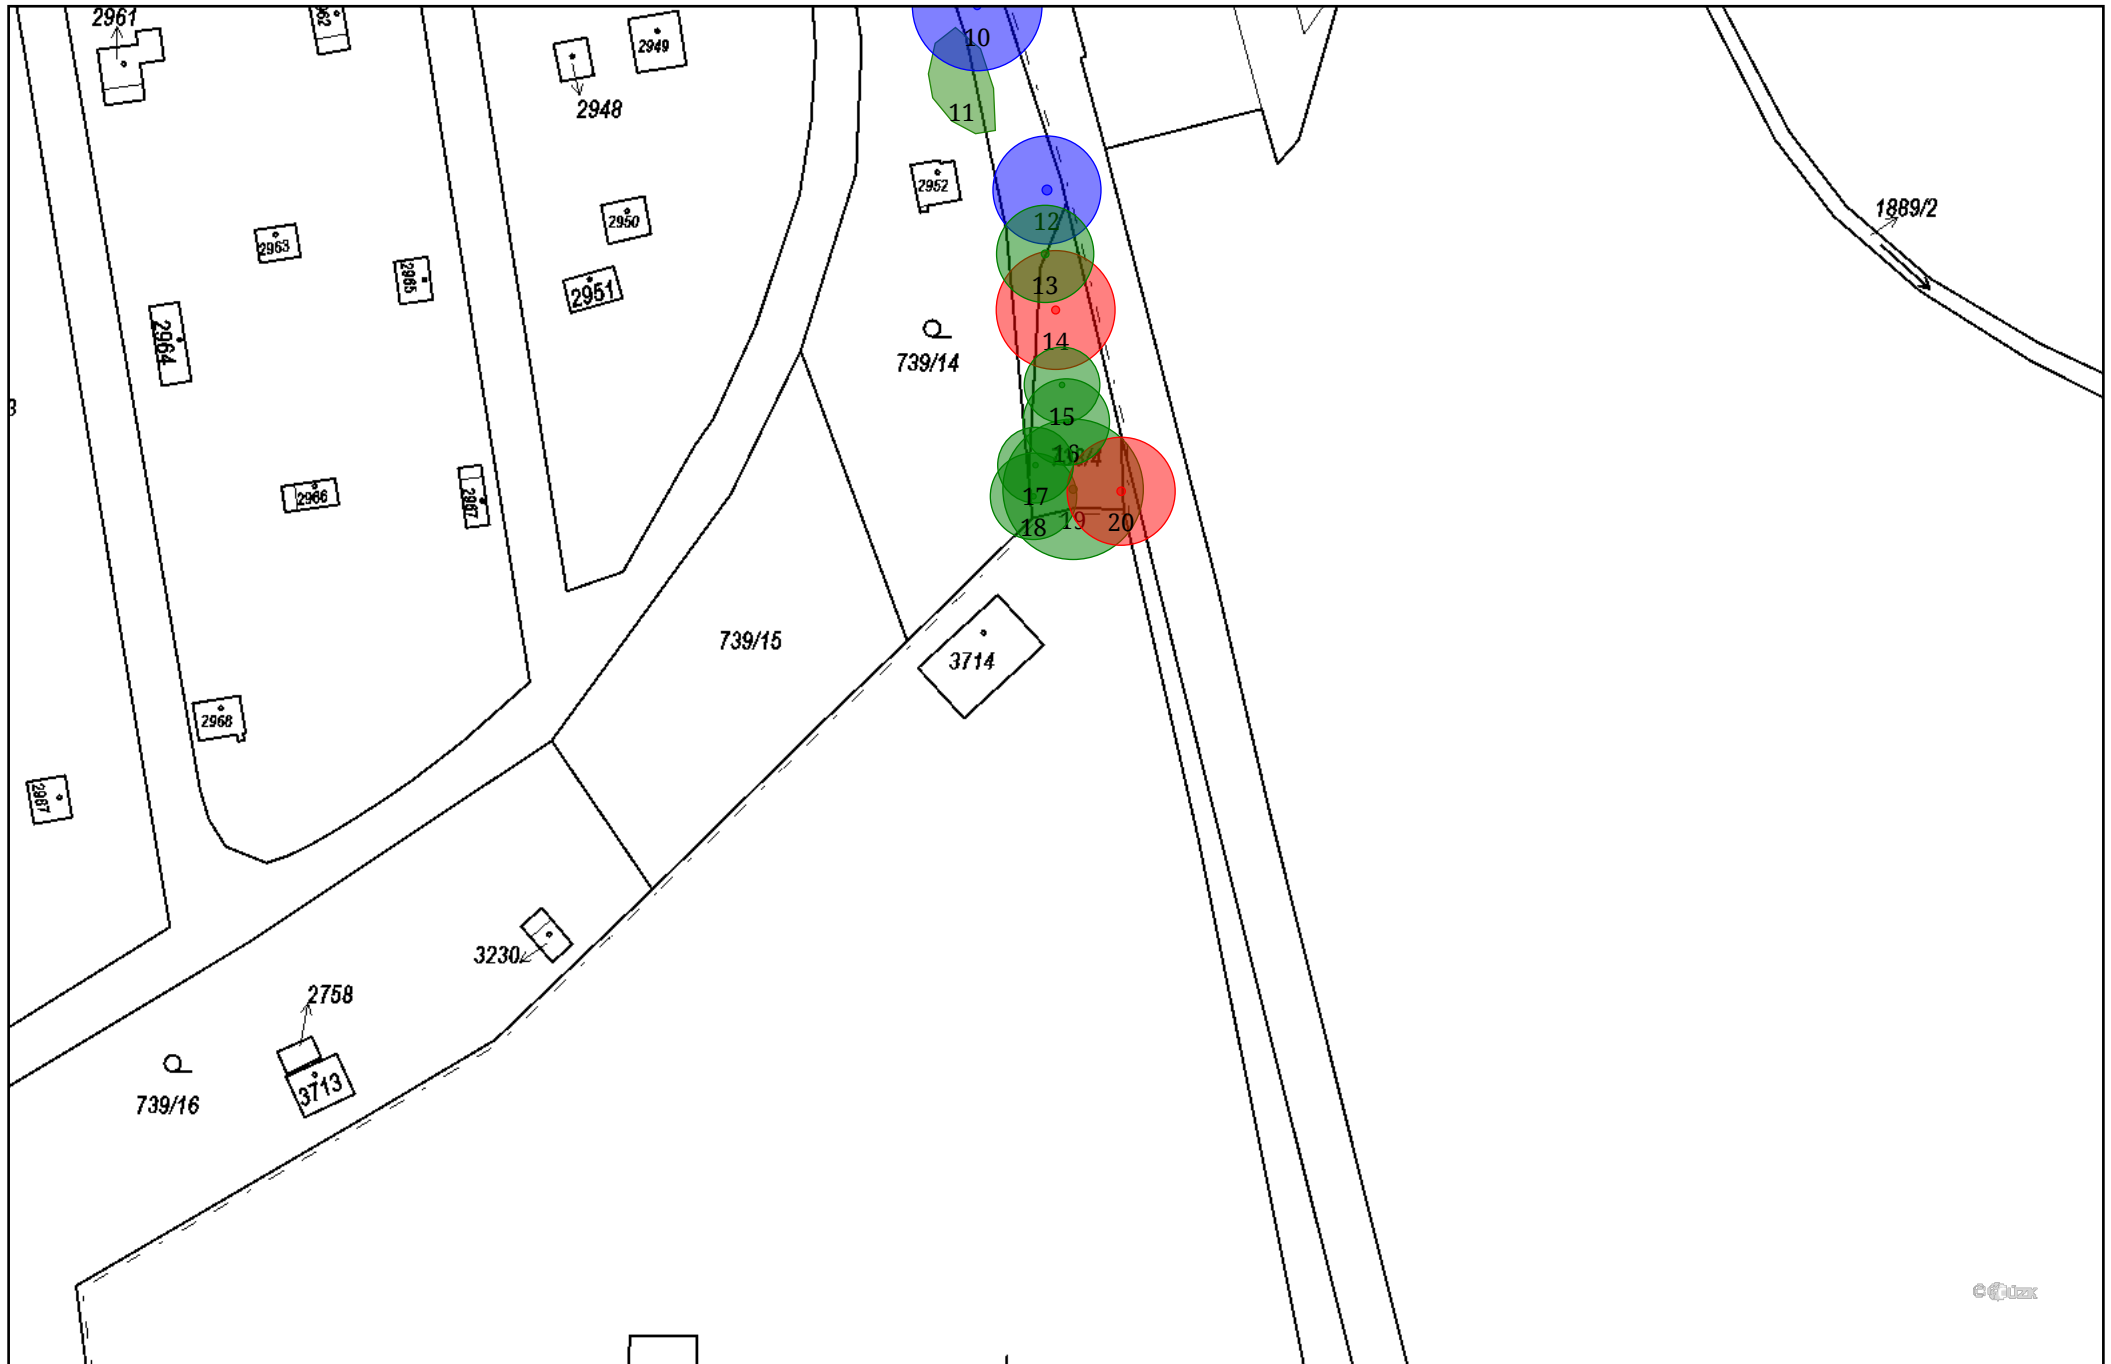
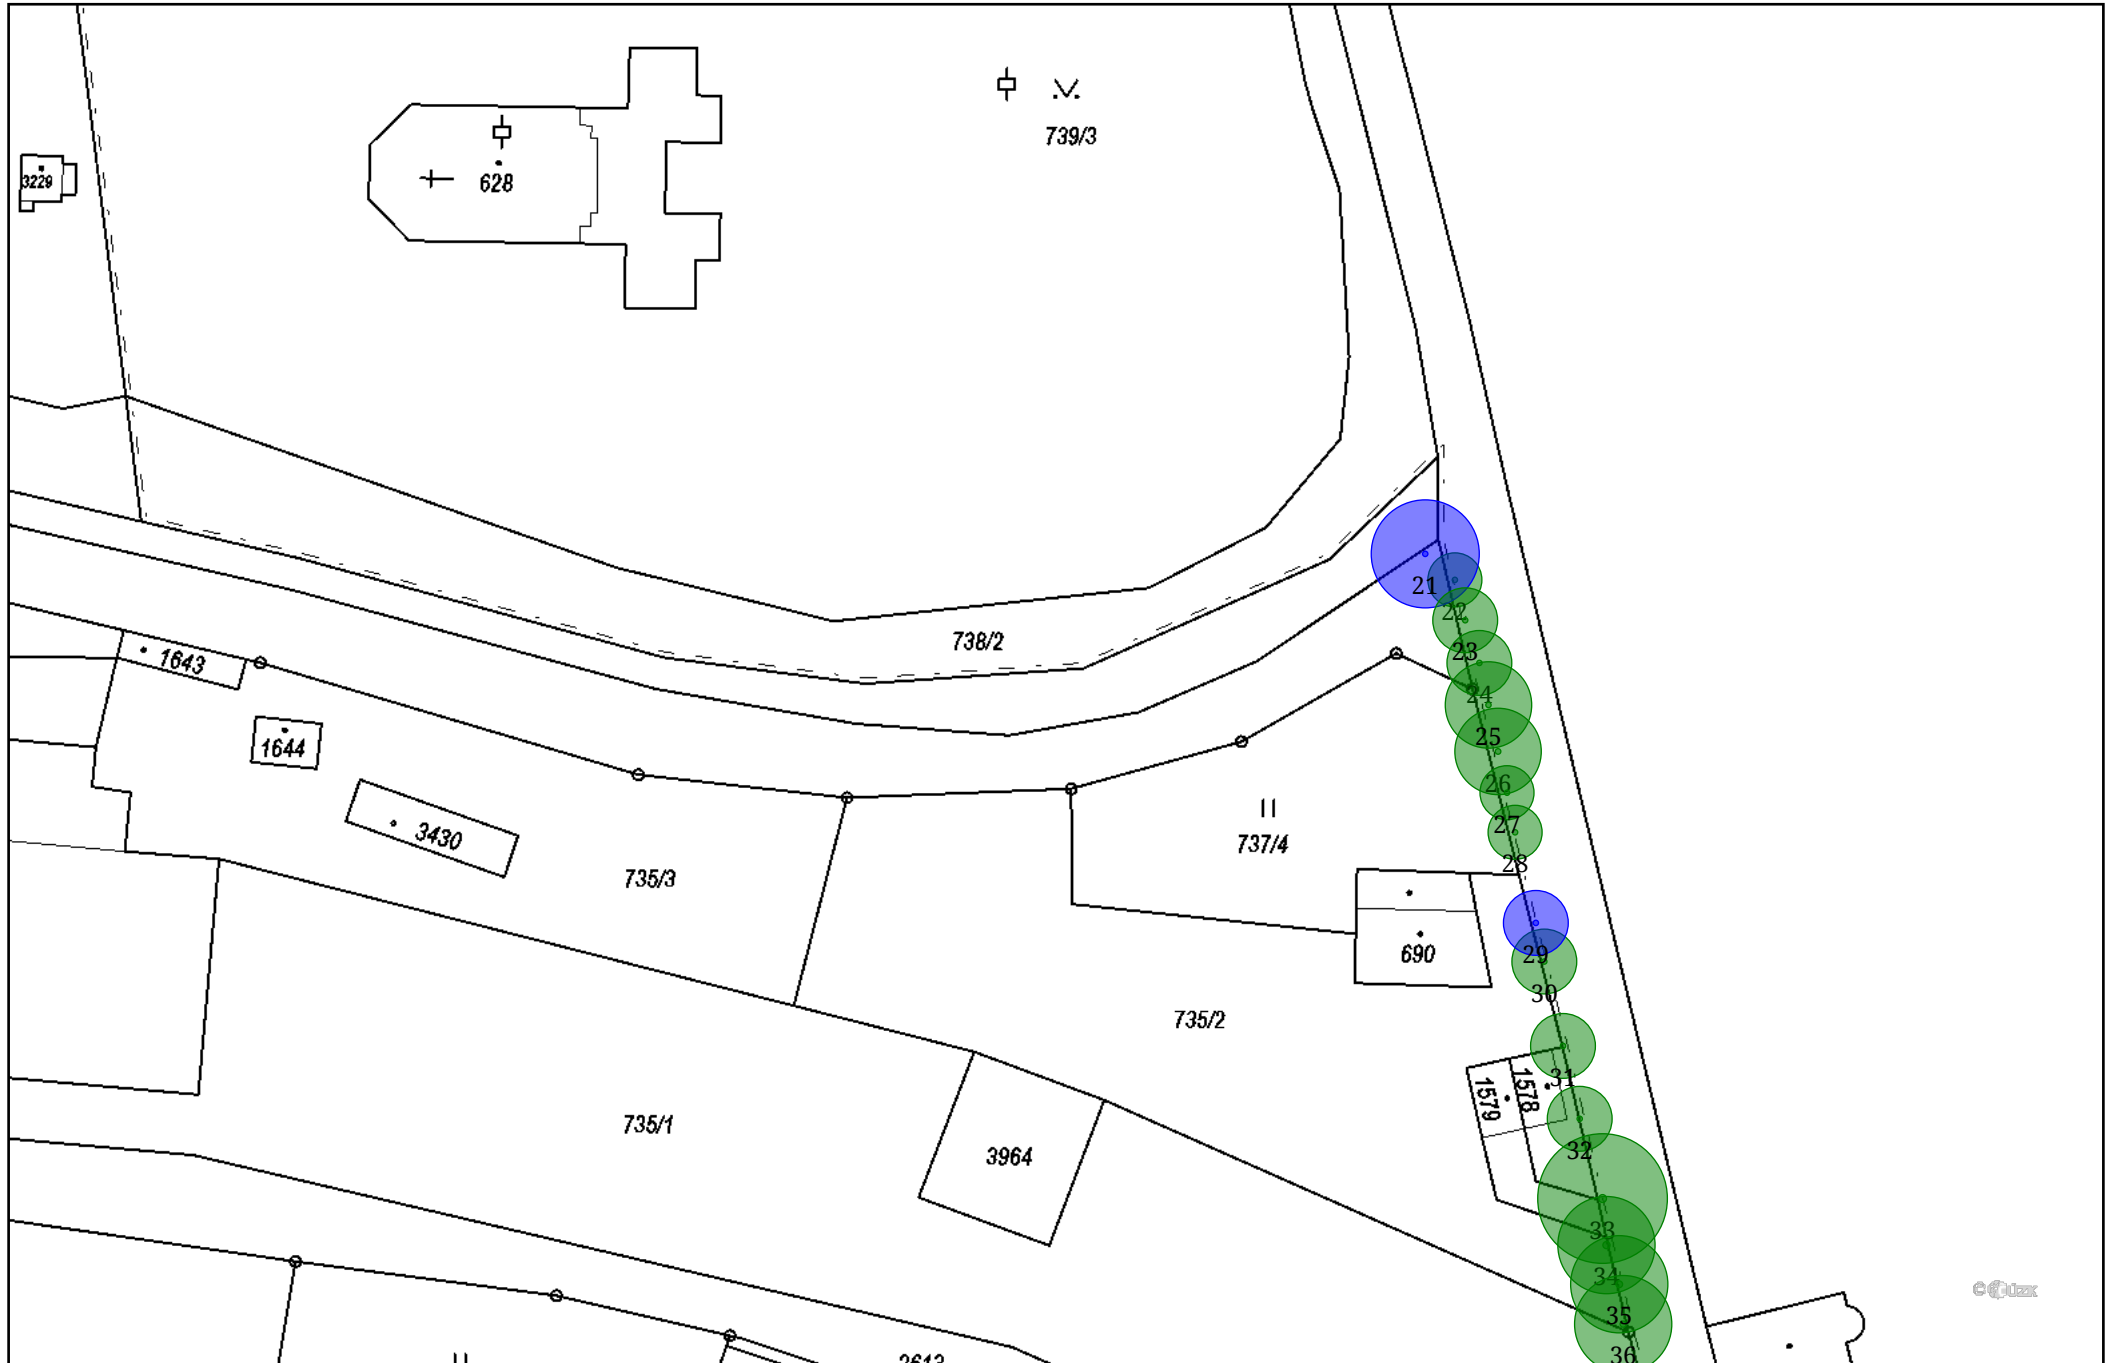
| Poznámka: | Jedná se dospělé listnaté stromy s potřebou pokračování v udržovacích řezech a kontrolou statických defektů. |

| Číslo | RFID | Taxon | | Průměr kmene | Výška | Spodní okraj koruny | Průměr koruny | Fyziologické stáří | Perspektiva | Vitalita | Stabilita zlom | Zdravotní stav | Poznámka / Organismy | Technologie | Opakování | Naléhavost | Poznámka k ošetření |
|---|---|---|---|---|---|---|---|---|---|---|---|---|---|---|---|---|---|
| 2 | | <i>Acer pseudoplatanus</i> | javor horský | 53,0 | 19,0 | 3,0 | 11,0 | 4 | a | 1 | 2 | 3 | Defektní větvení. Zavěšená větev v koruně. | Lokální redukce z důvodu stabilizace | 5 | 1 | Odlehčení nestabilních větví. |

| Číslo | RFID | Taxon | | Průměr kmene | Výška | Spodní okraj koruny | Průměr koruny | Fyzilogické stáří | Perspektiva | Vitalita | Stabilita zlom | Zdravotní stav | Poznámka / Organismy | Technologie | Opakování | Naléhavost | Poznámka k ošetření |
|---|---|---|---|---|---|---|---|---|---|---|---|---|---|---|---|---|---|
| 12 | | <i>Aesculus hippocastanum</i> | jírovec maďal | 90,0 | 22,0 | 7,0 | 10,0 | 5 | b | 1 | 4 | 4 | Infekce kmene. Infekce kosterního větvení. Infekce větví. Tlaková vidlice s trhlinou. Redukovaná část koruny. Dutina ve kmeni. | Instalace statické vazby v dolní úrovni | | 2 | Jedno lano. |
| 14 | | <i>Acer platanoides</i> | javor mléčný | 73,0 | 24,0 | 7,0 | 11,0 | 4 | a | 1 | 3 | 3 | Dutina ve kmeni. Tlaková vidlice s trhlinou. | Instalace dynamické vazby v horní úrovni | 10 | 1 | Dvě lana. |
| 21 | | <i>Acer platanoides</i> | javor mléčný | 41,0<br>36,0 | 25,0 | 9,0 | 10,0 | 4 | b | 1 | 3 | 3 | Poškození kořenů. Tlaková vidlice od báze. | Postupné kácení s překážkou v dopadové ploše | | 2 | |

| Číslo | RFID | Taxon | | Průměr kmene | Výška | Spodní okraj koruny | Průměr koruny | Fyziologické stáří | Perspektiva | Vitalita | Stabilita zlom | Zdravotní stav | Poznámka / Organismy | Technologie | Opakování | Naléhavost | Poznámka k ošetření |
|---|---|---|---|---|---|---|---|---|---|---|---|---|---|---|---|---|---|
| 29 | | <i>Aesculus hippocastanum</i> | jírovec maďal | 48,0 | 16,0 | 3,0 | 6,0 | 4 | b | 1 | 3 | 3 | Poškození báze kmene. Odlomená část koruny. Infekce kmene. | Redukce obvodová | 5 | 2 | 20 procent. |

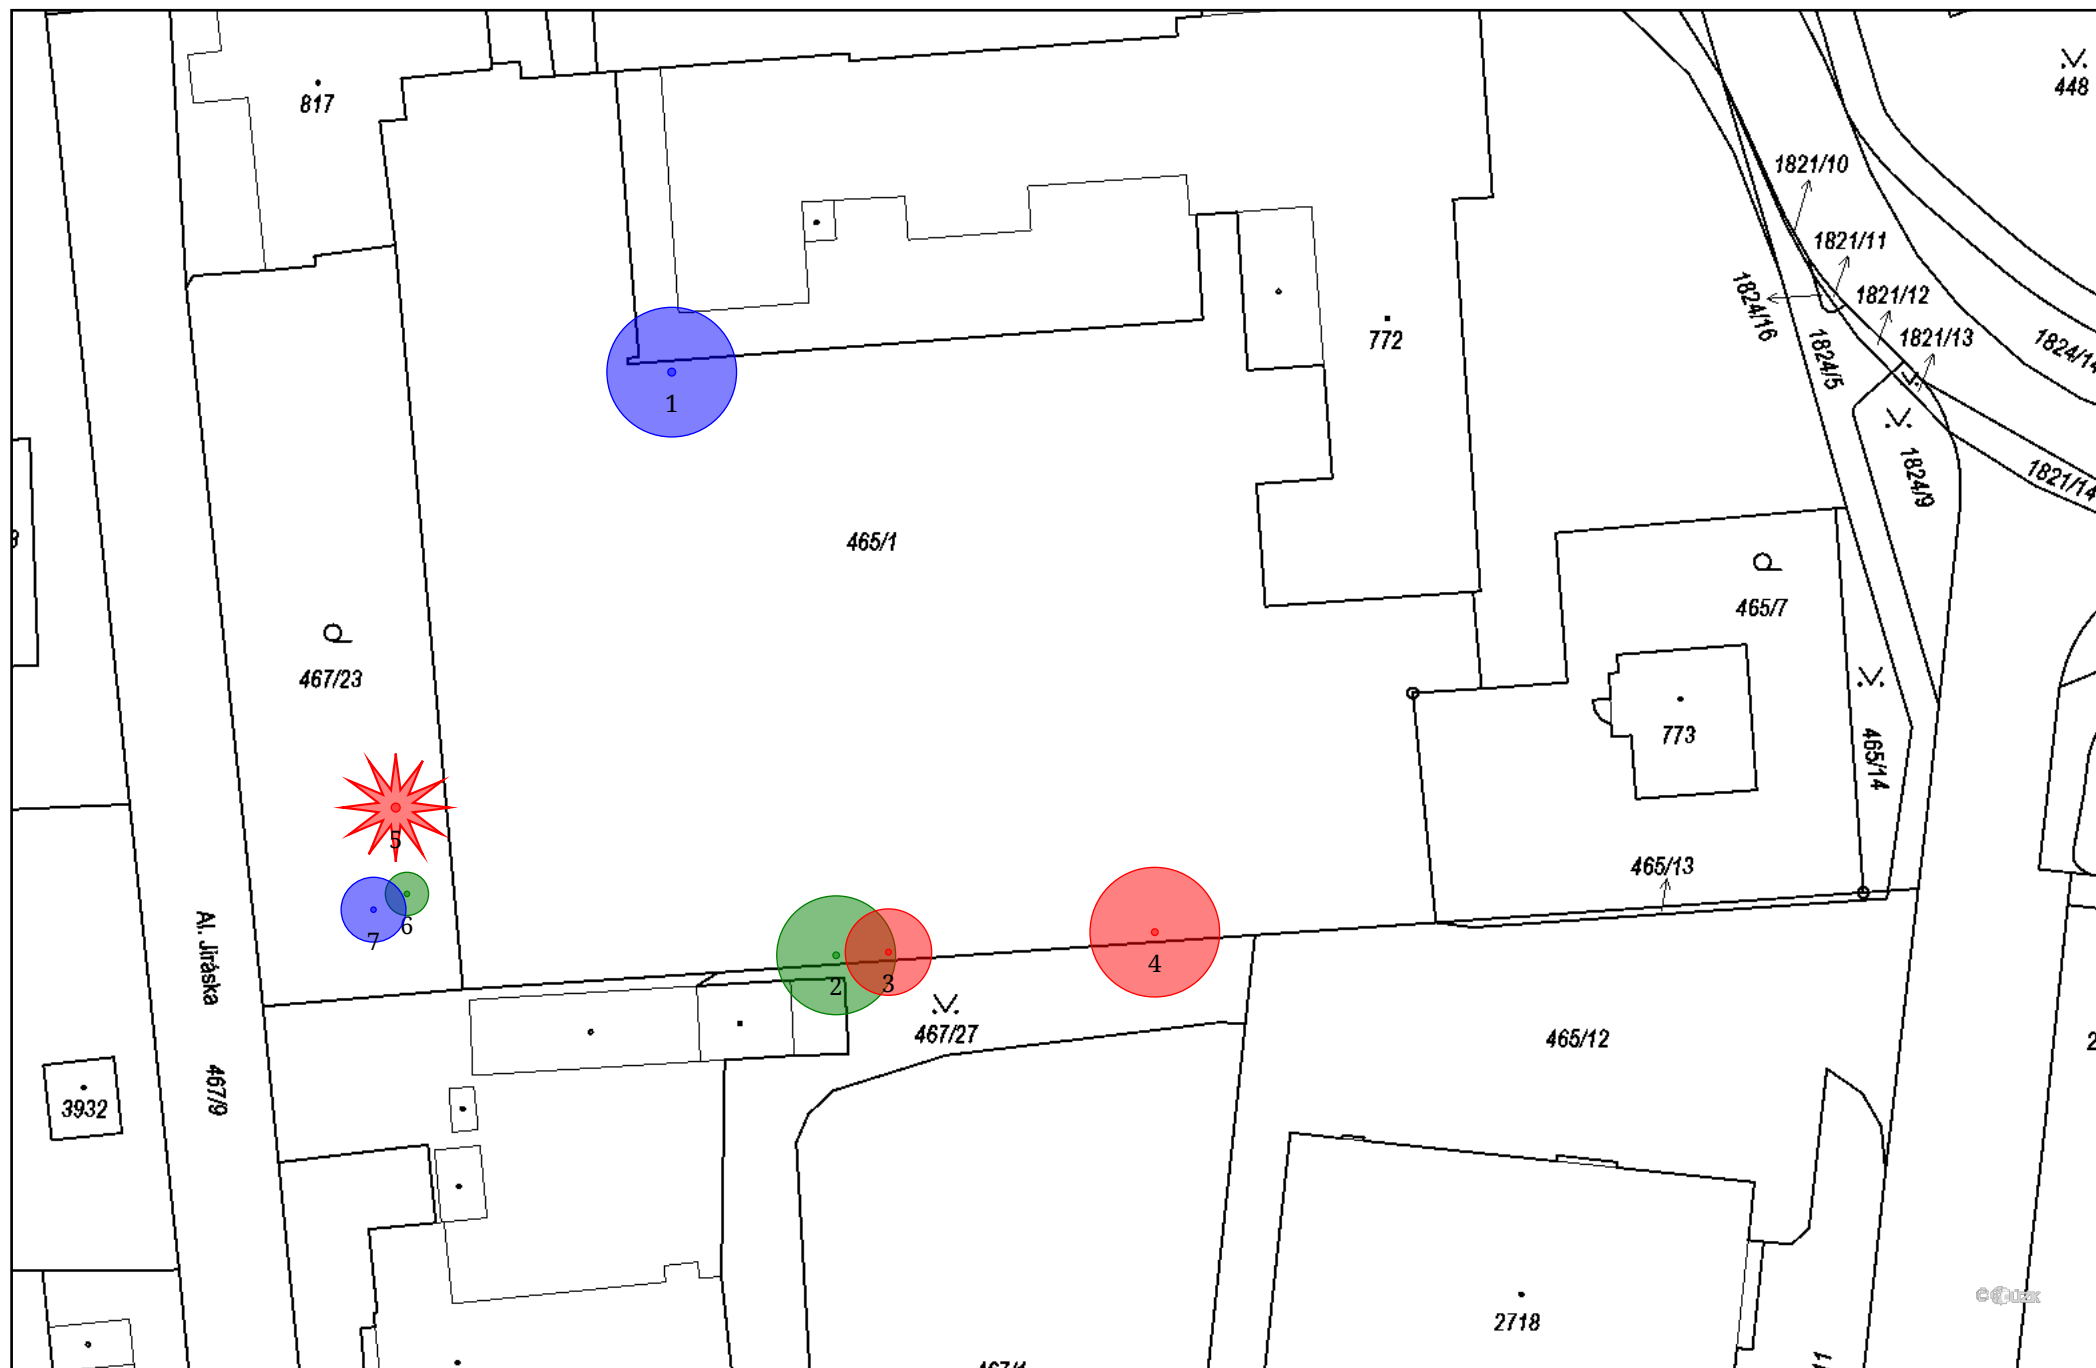
# Gymnasium(1:700), 1/1

| Číslo | RFID | Taxon | | Průměr kmene | Výška | Spodní okraj koruny | Průměr koruny | Fyziologické stáří | Perspektiva | Vitalita | Stabilita zlom | Zdravotní stav | Poznámka / Organismy | Technologie | Opakování | Naléhavost | Poznámka k ošetření |
|---|---|---|---|---|---|---|---|---|---|---|---|---|---|---|---|---|---|
| 1 | | <i>Tilia cordata</i> | lípa malolistá | 72,0 | 17,0 | 2,0 | 12,0 | 4 | a | 2 | 2 | 2 | Nakloněný kmen. Defektní větvení. | Lokální redukce z důvodu stabilizace | 5 | 2 | Odlehčení nestabilních větví. |
| 3 | | <i>Tilia cordata</i> | lípa malolistá | 54,0 | 16,0 | 4,0 | 8,0 | 4 | b | 2 | 3 | 3 | Infekce kmene. Infekce kosterního větvení. Tlaková vidlice s trhlinou. | Řez bezpečnostní | 5 | 3 | Jedno lano. |
| 7 | | <i>Acer pseudoplatanus</i> | javor horský | 22,0 | 11,0 | 2,0 | 6,0 | 3 | a | 1 | 1 | 1 | Tlaková vidlice vyvíjející se. | Řez zdravotní | 5 | 2 | Potlačit tlakové větvení. |
