„Tvorba pasportů majetku obcí SOHL“, část č. 7 – Zpracování pasportů zeleně

# Vrchlabí

## Projekt péče o stromy 2022

Projekt péče o stromy ve městě Vrchlabí byl zpracován v rámci inventarizace ploch veřejně přístupné zeleně. Terénní šetření proběhla v měsíci listopad 2022.

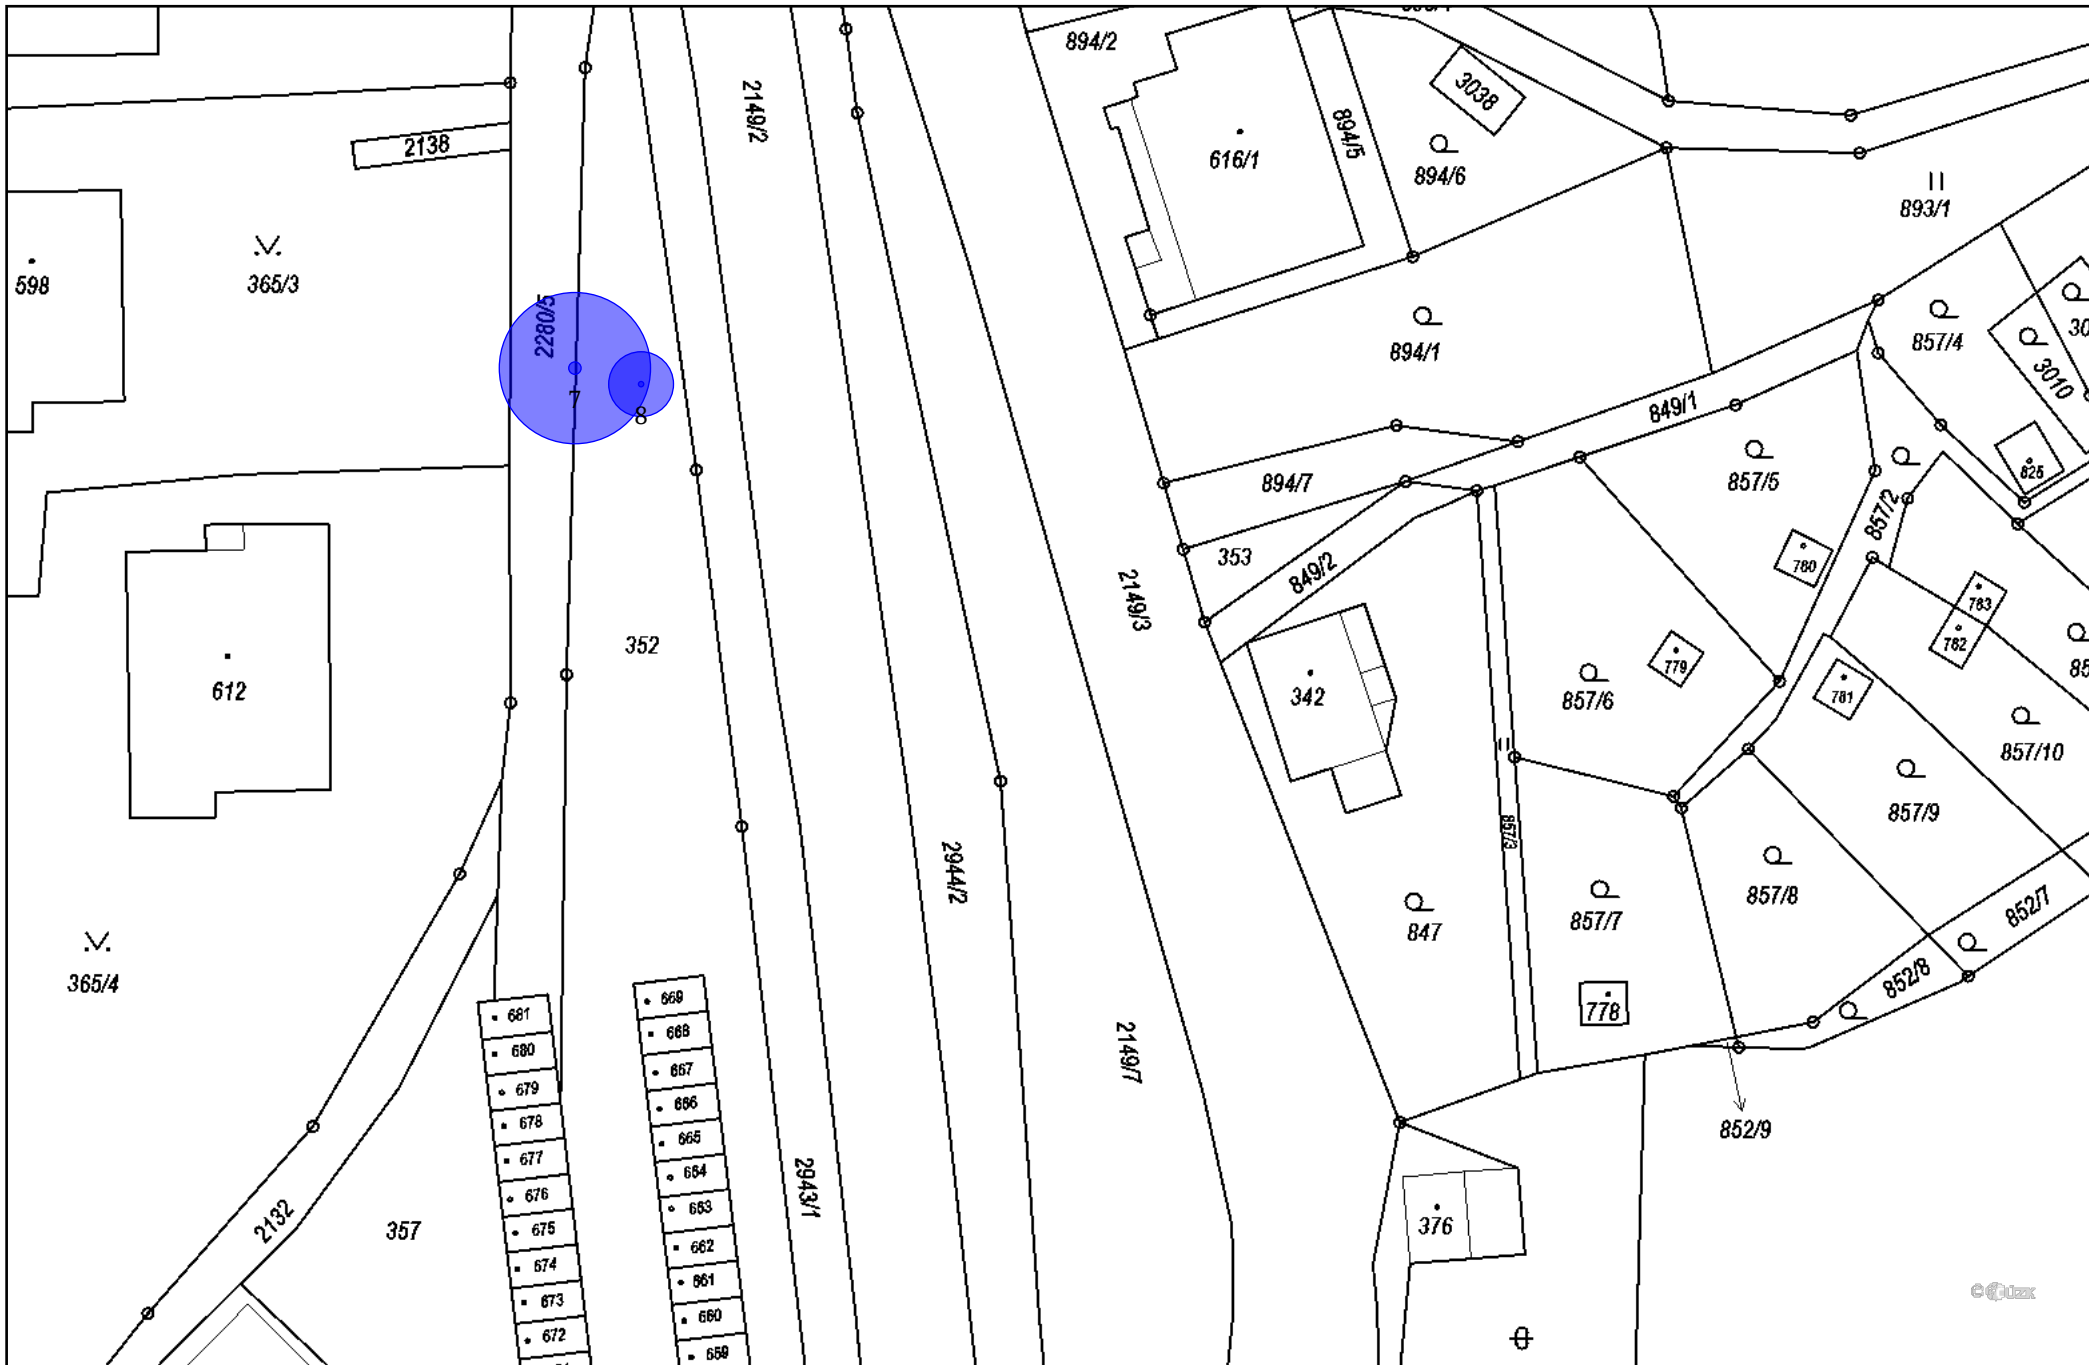
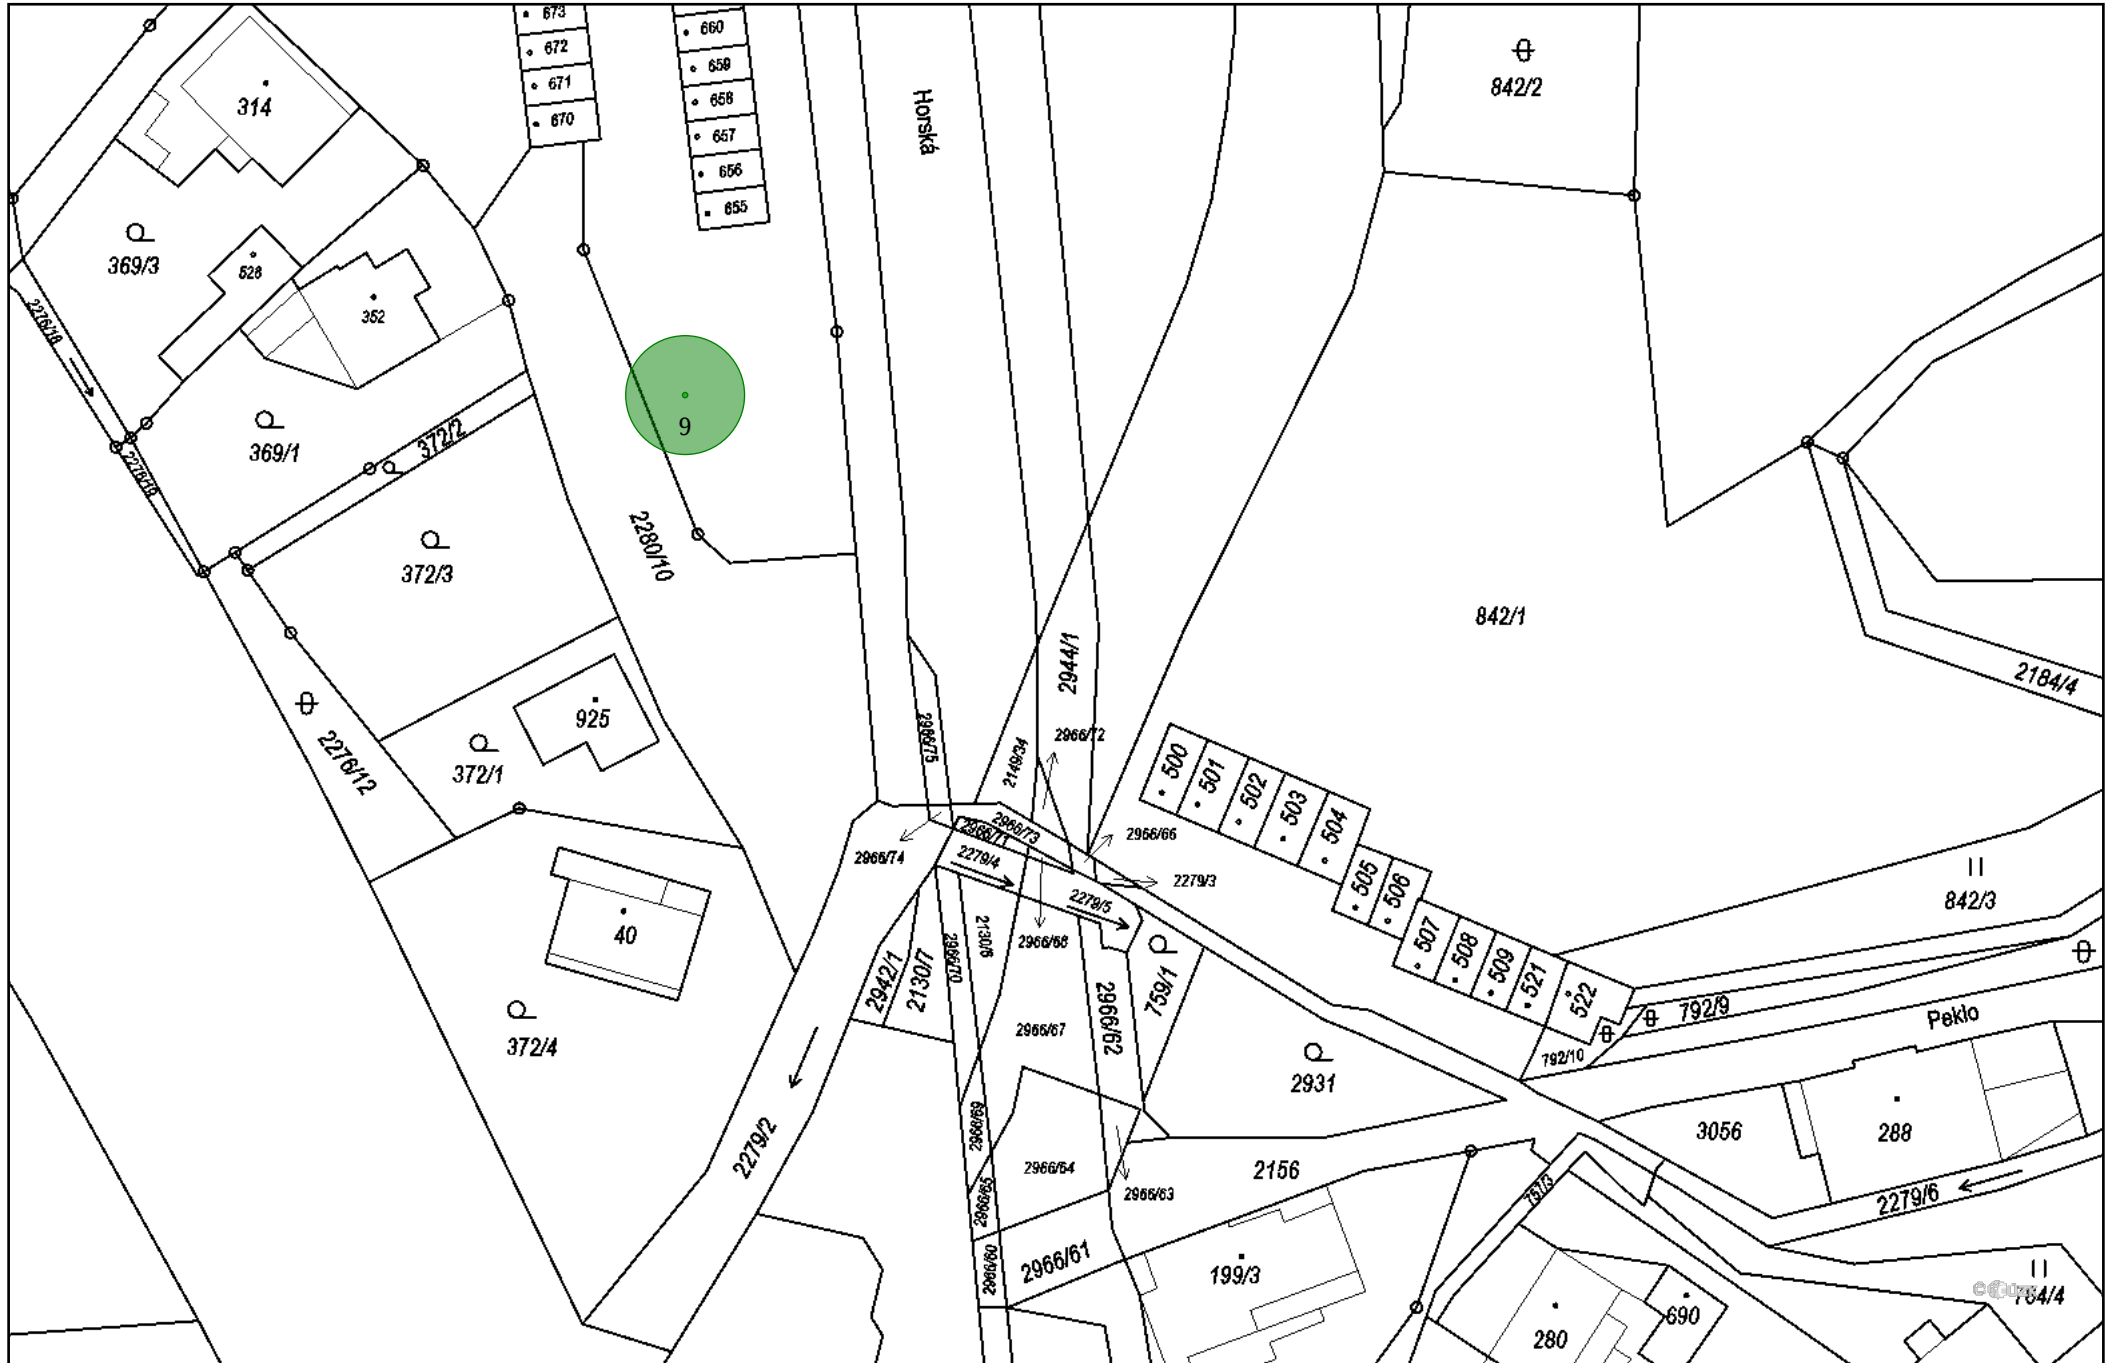
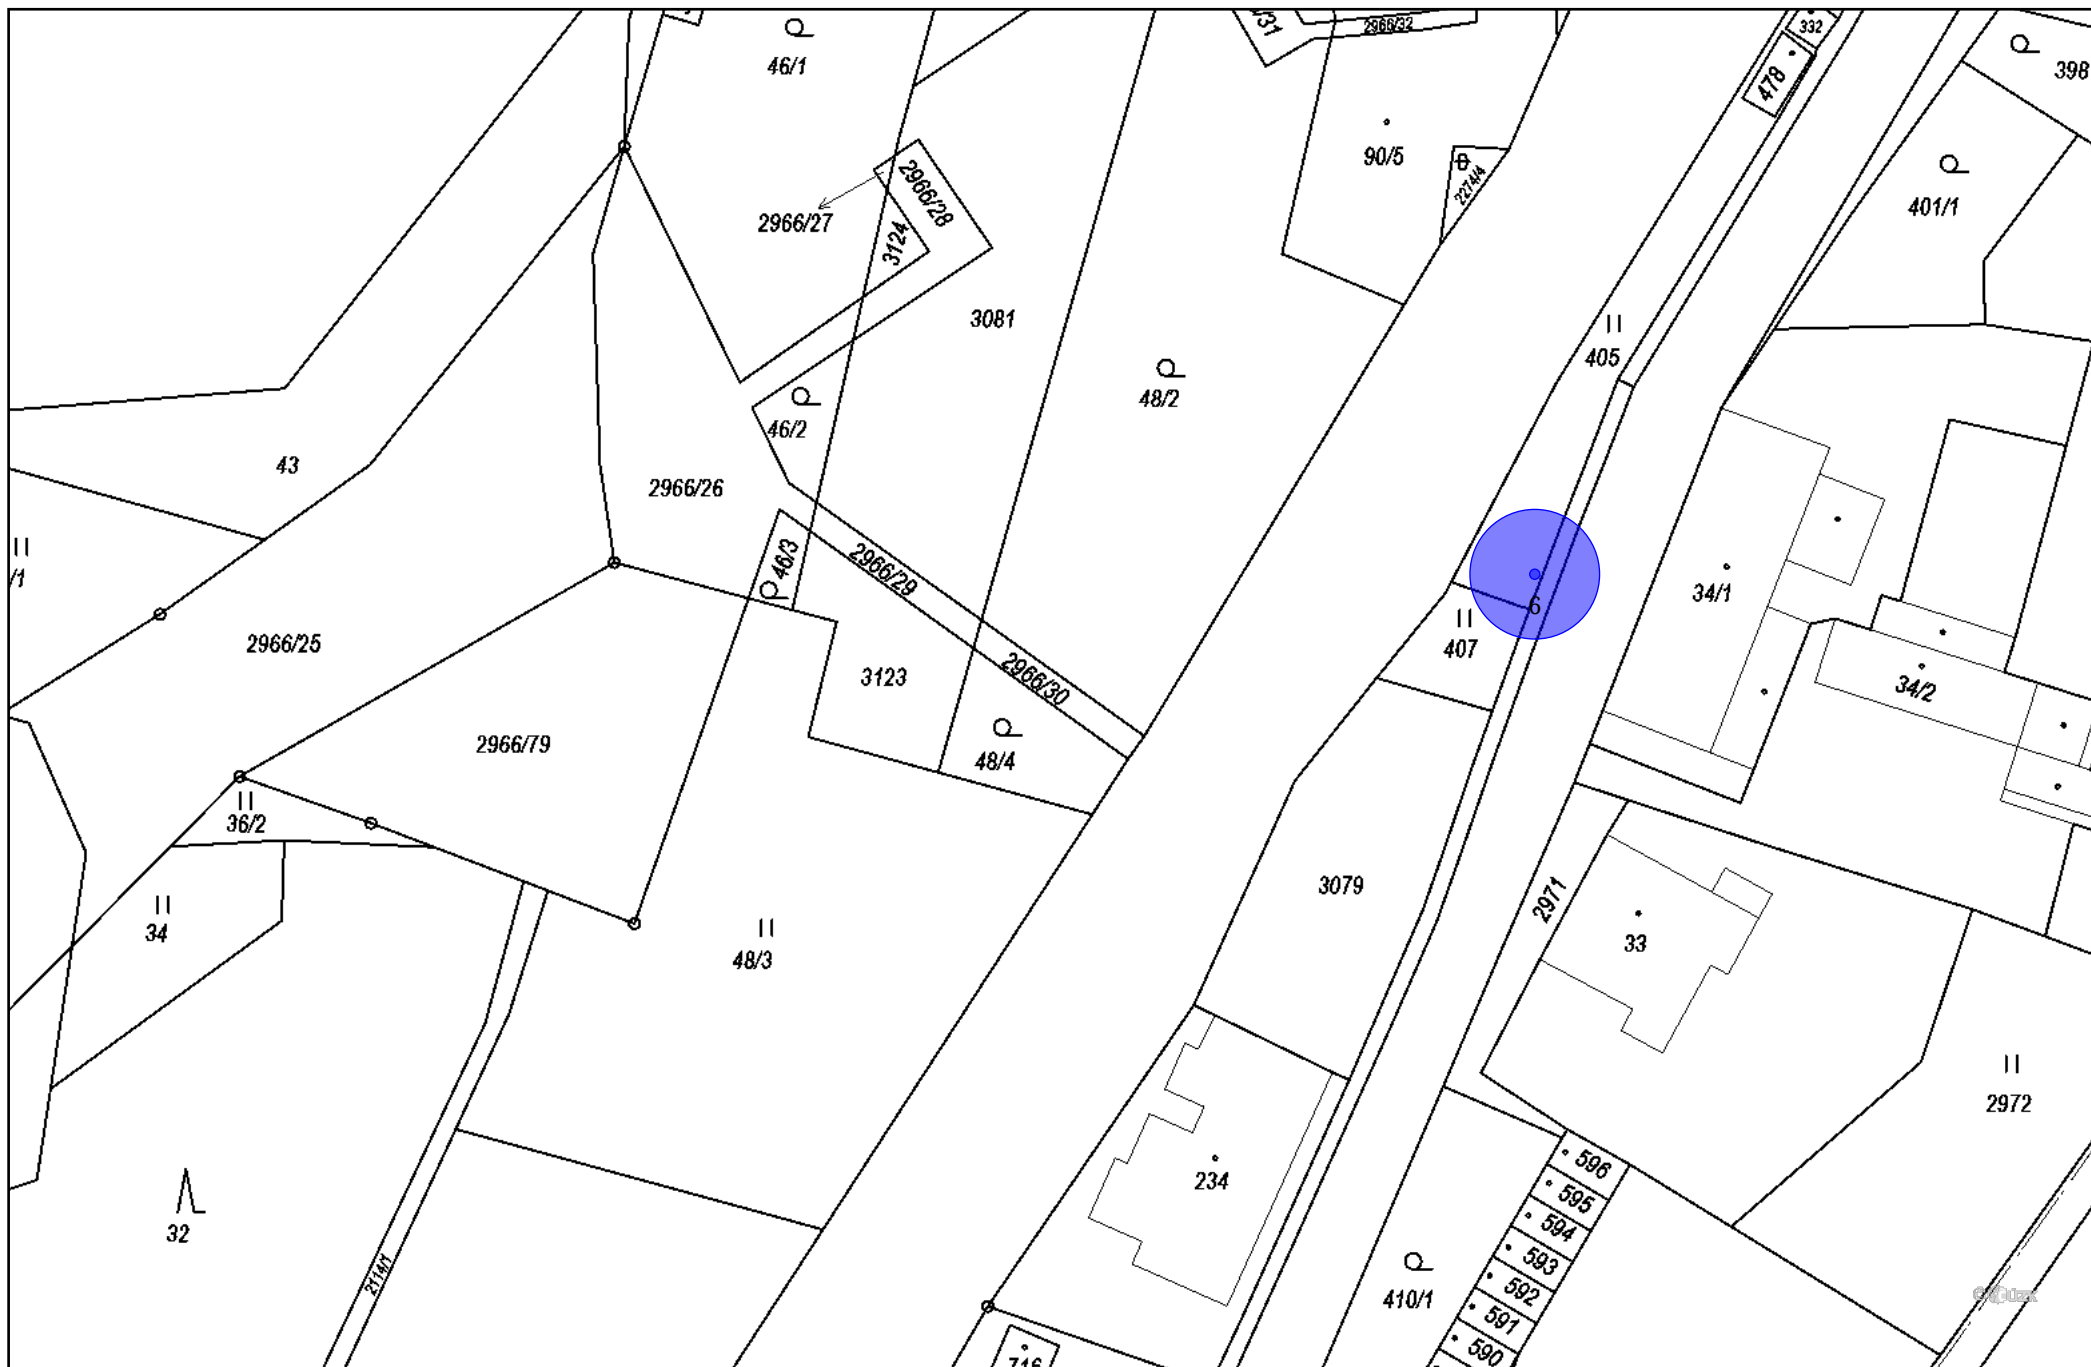
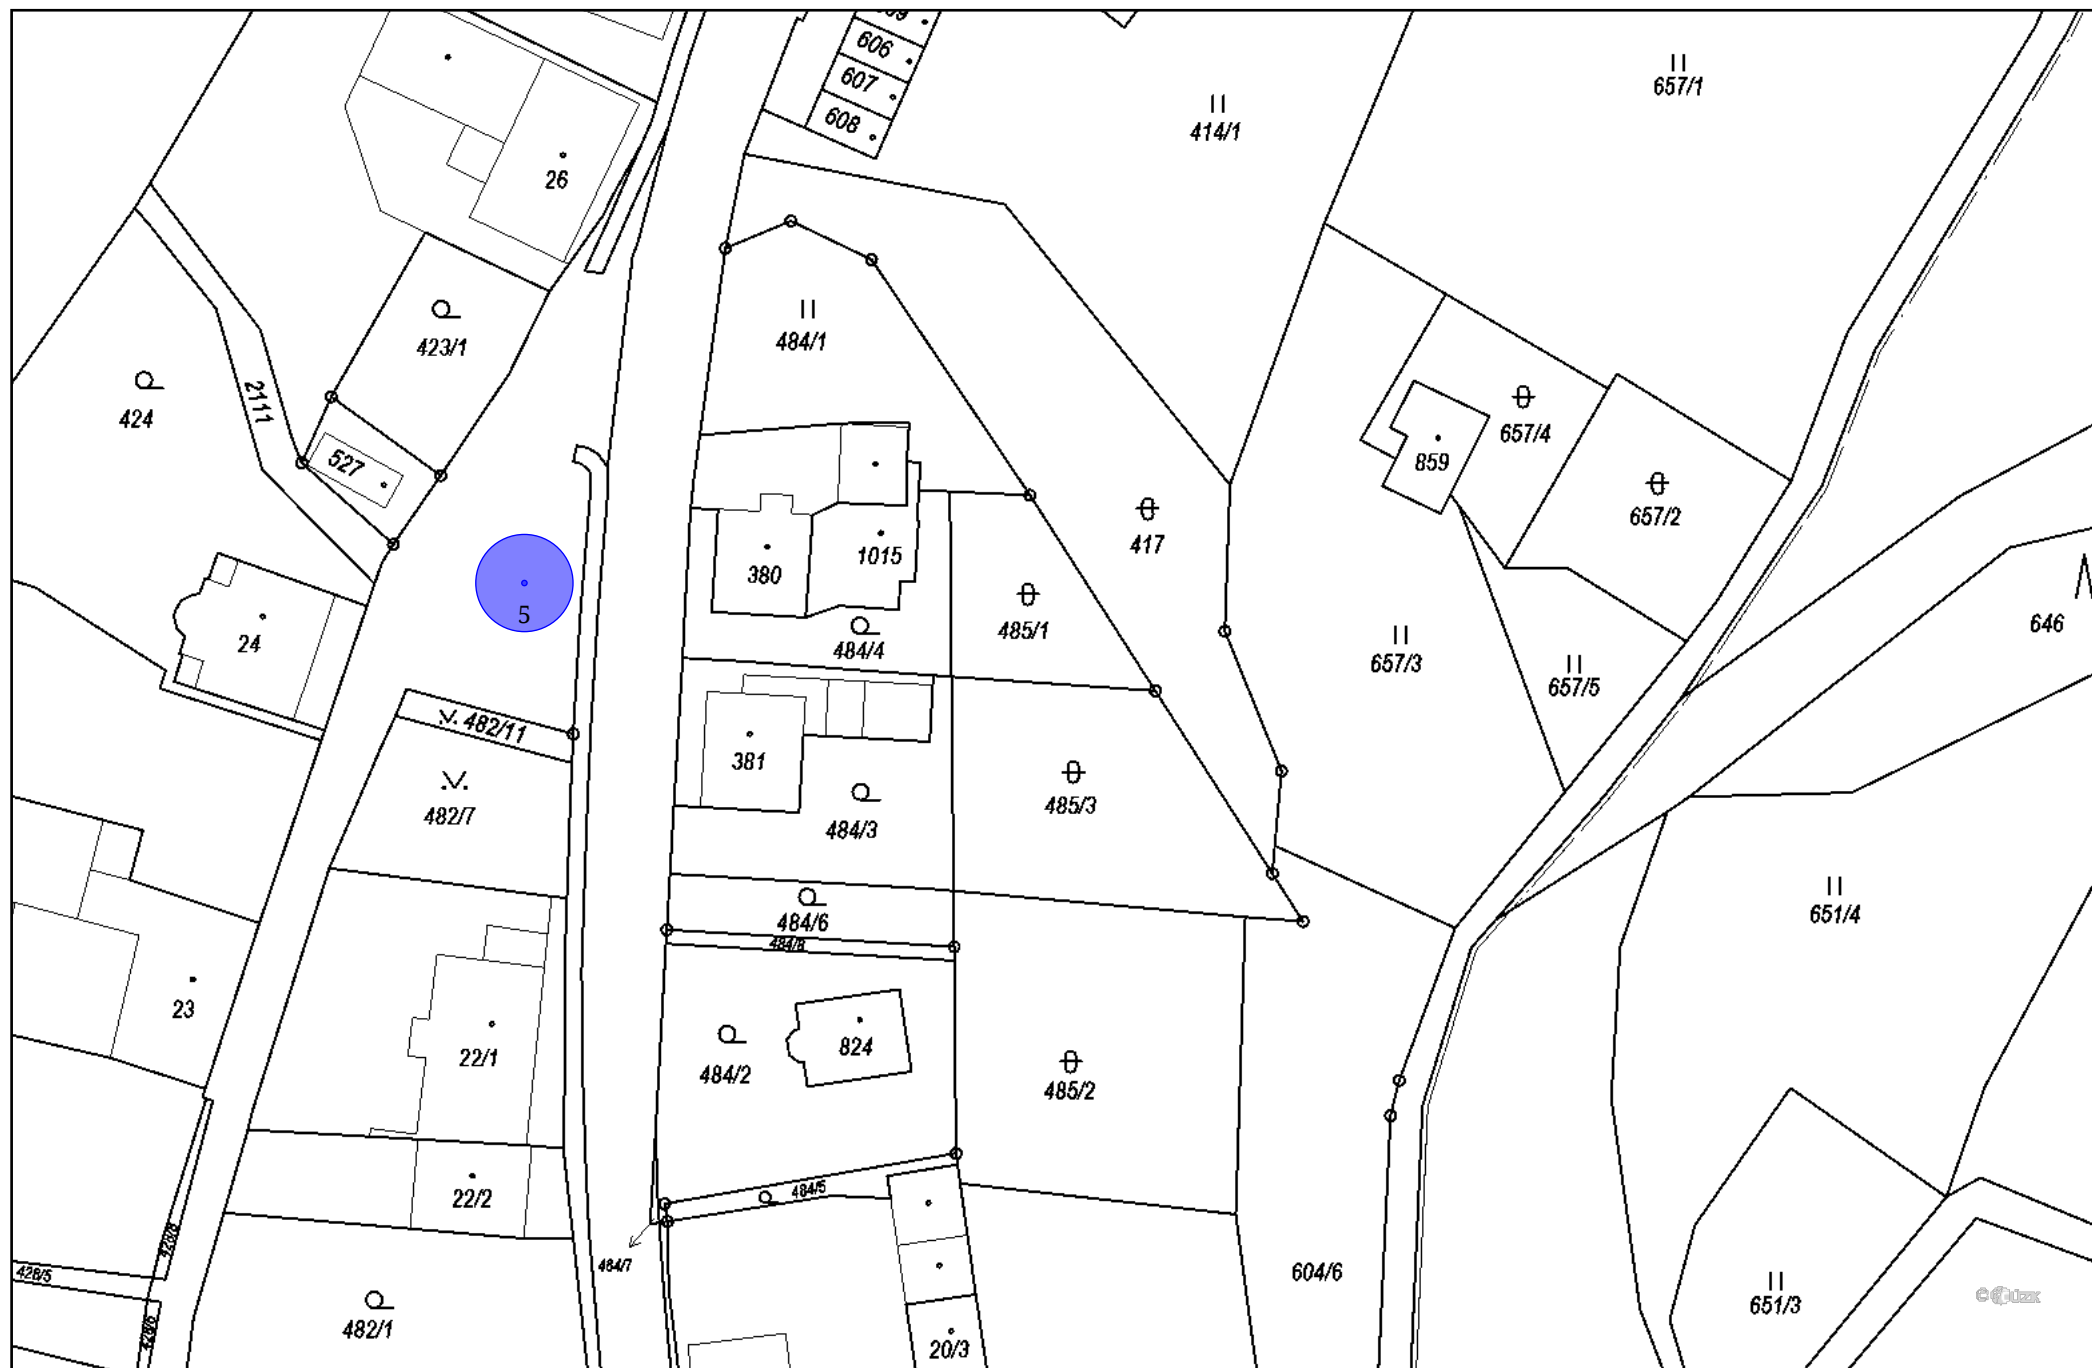
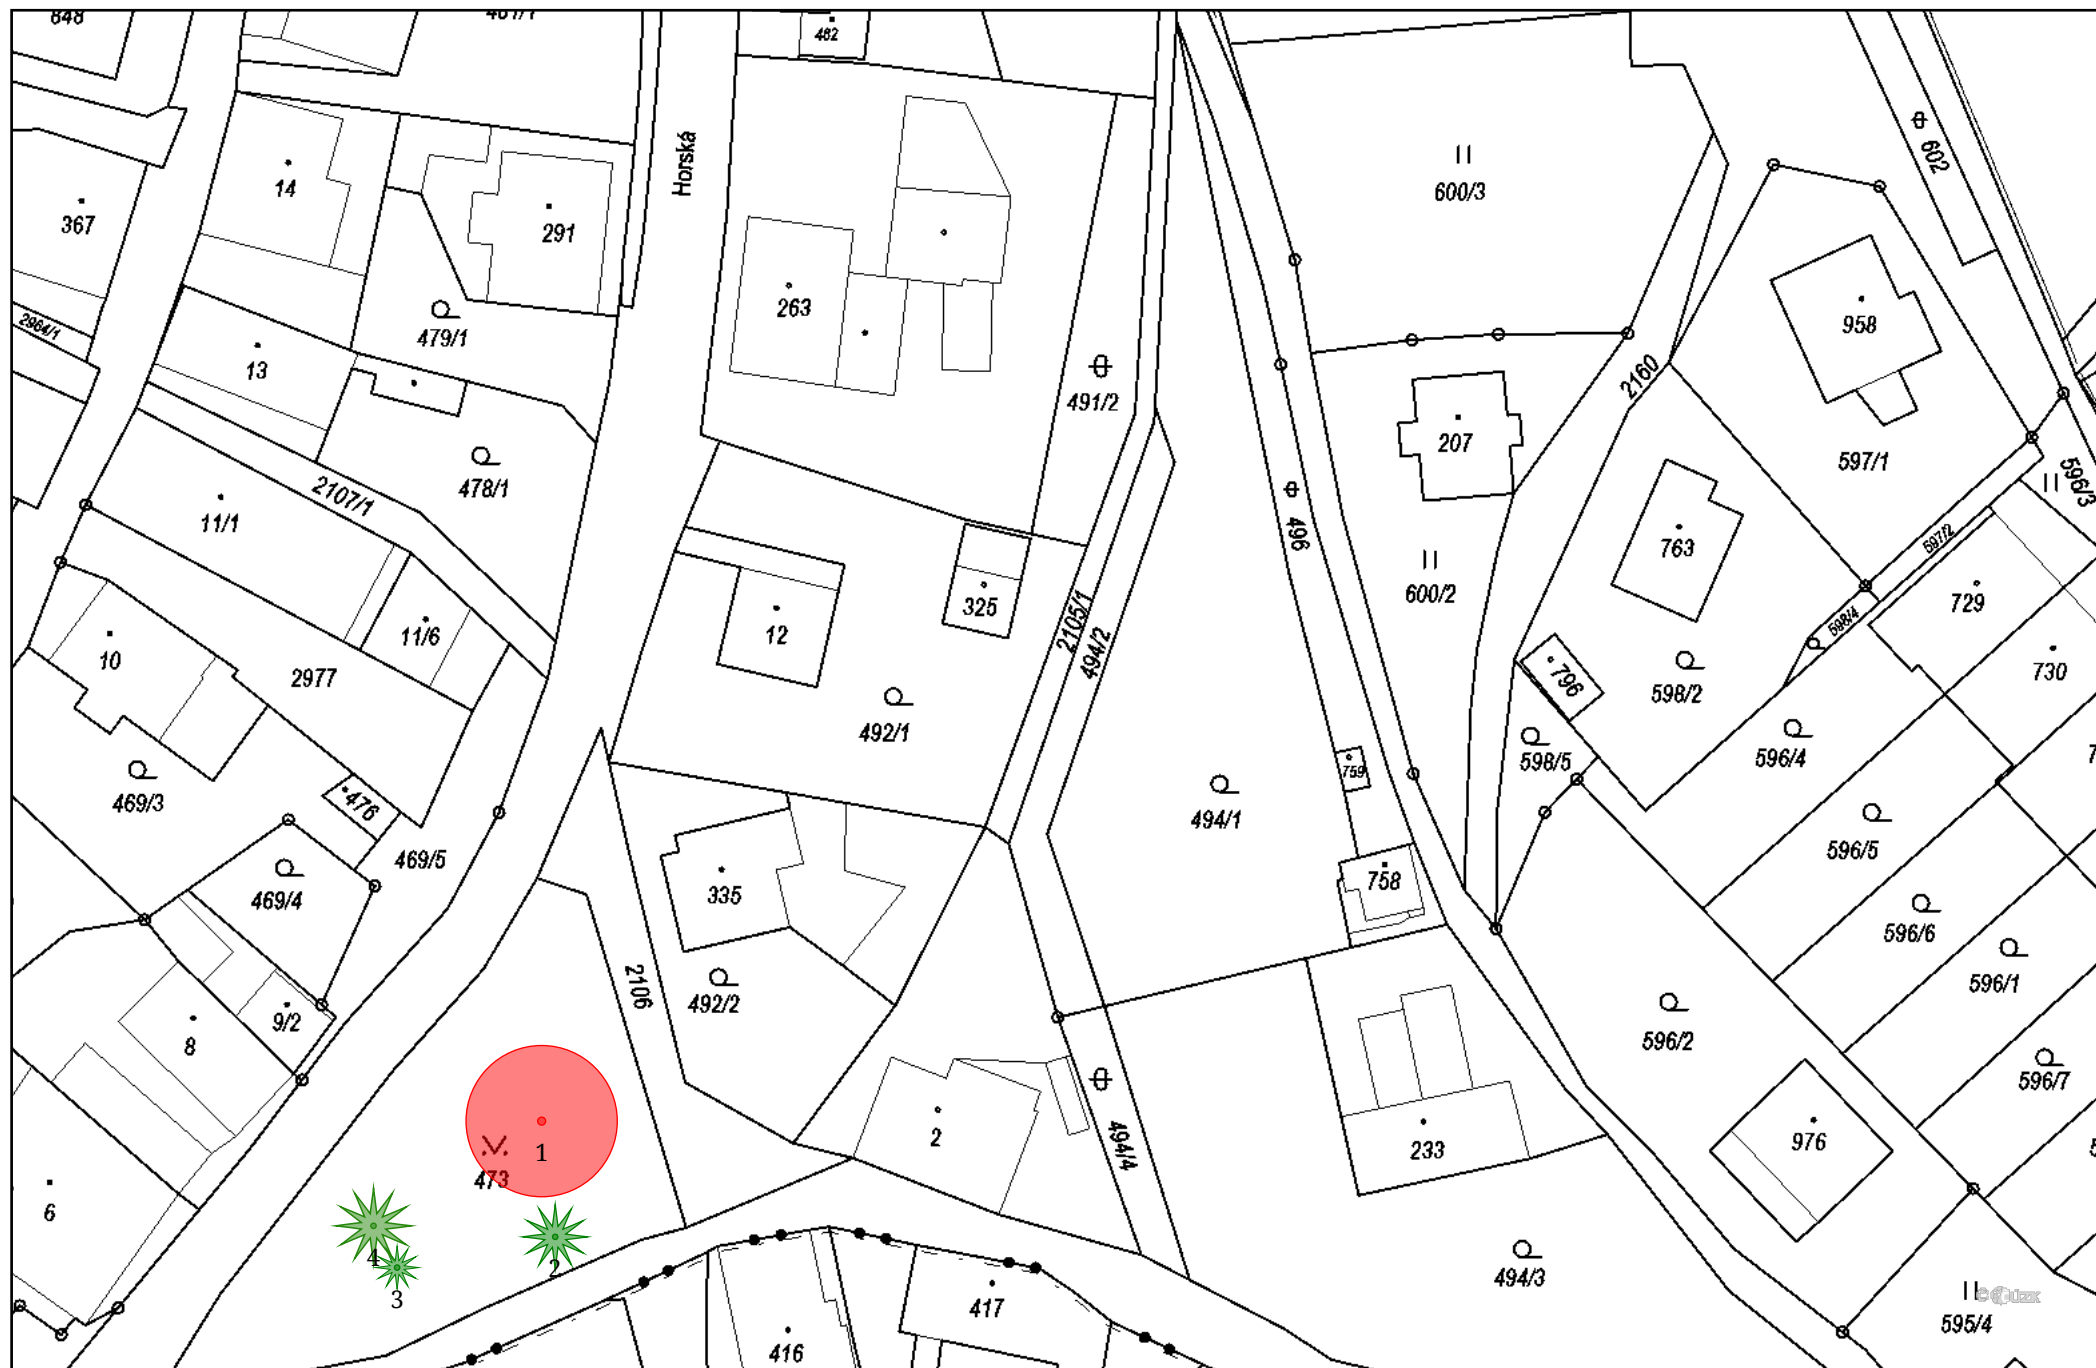
| Číslo | RFID | Taxon | | Průměr kmene | Výška | Spodní okraj koruny | Průměr koruny | Fyziologické stáří | Perspektiva | Vitalita | Stabilita zlom | Zdravotní stav | Poznámka / Organismy | Technologie | Opakování | Naléhavost | Poznámka k ošetření |
|---|---|---|---|---|---|---|---|---|---|---|---|---|---|---|---|---|---|
| 1 | | <i>Tilia platyphyllos</i> | lípa velkolistá | 74,0 | 15,0 | 2,0 | 14,0 | 4 | a | 1 | 2 | 3 | V koruně již instalována bezpečnostní vazba - napnutá! Tlaková vidlice s trhlinou. Veřejná technická infrastruktura (VTI) v koruně. | Lokální redukce z důvodu stabilizace | 5 | 3 | Redukce ve směru k nadzemnímu vedení. |
| 6 | | <i>Tilia platyphyllos</i> | lípa velkolistá | 94,0 | 17,0 | 2,0 | 12,0 | 4 | b | 1 | 3 | 3 | Tlaková vidlice s trhlinou. V koruně již instalována bezpečnostní vazba. hnojník | Úprava průjezdného či průchozího profilu | 5 | 2 | |

| Číslo | RFID | Taxon | | Průměr kmene | Výška | Spodní okraj koruny | Průměr koruny | Fyziologické stáří | Perspektiva | Vitalita | Stabilita zlom | Zdravotní stav | Poznámka / Organismy | Technologie | Opakování | Naléhavost | Poznámka k ošetření |
|---|---|---|---|---|---|---|---|---|---|---|---|---|---|---|---|---|---|
| 7 | | <i>Tilia platyphyllos</i> | lípa velkolistá | 115,0 | 24,0 | 4,0 | 14,0 | 5 | a | 1 | 3 | 3 | Výletové otvory od ptáků. Infekce kmene. Velké řezné rány. Poškození kořenů od parkujících vozidel. Dutina ve kmeni. Nakloněný kmen. Redukovaná koruna. | Redukce obvodová | 5 | 2 | 10 procent. |
