„Tvorba pasportů majetku obcí SOHL“, část č. 7 – Zpracování pasportů zeleně

# Vrchlabí

## Projekt péče o stromy 2022

Projekt péče o stromy ve městě Vrchlabí byl zpracován v rámci inventarizace ploch veřejně přístupné zeleně. Terénní šetření proběhla v měsíci listopad 2022.

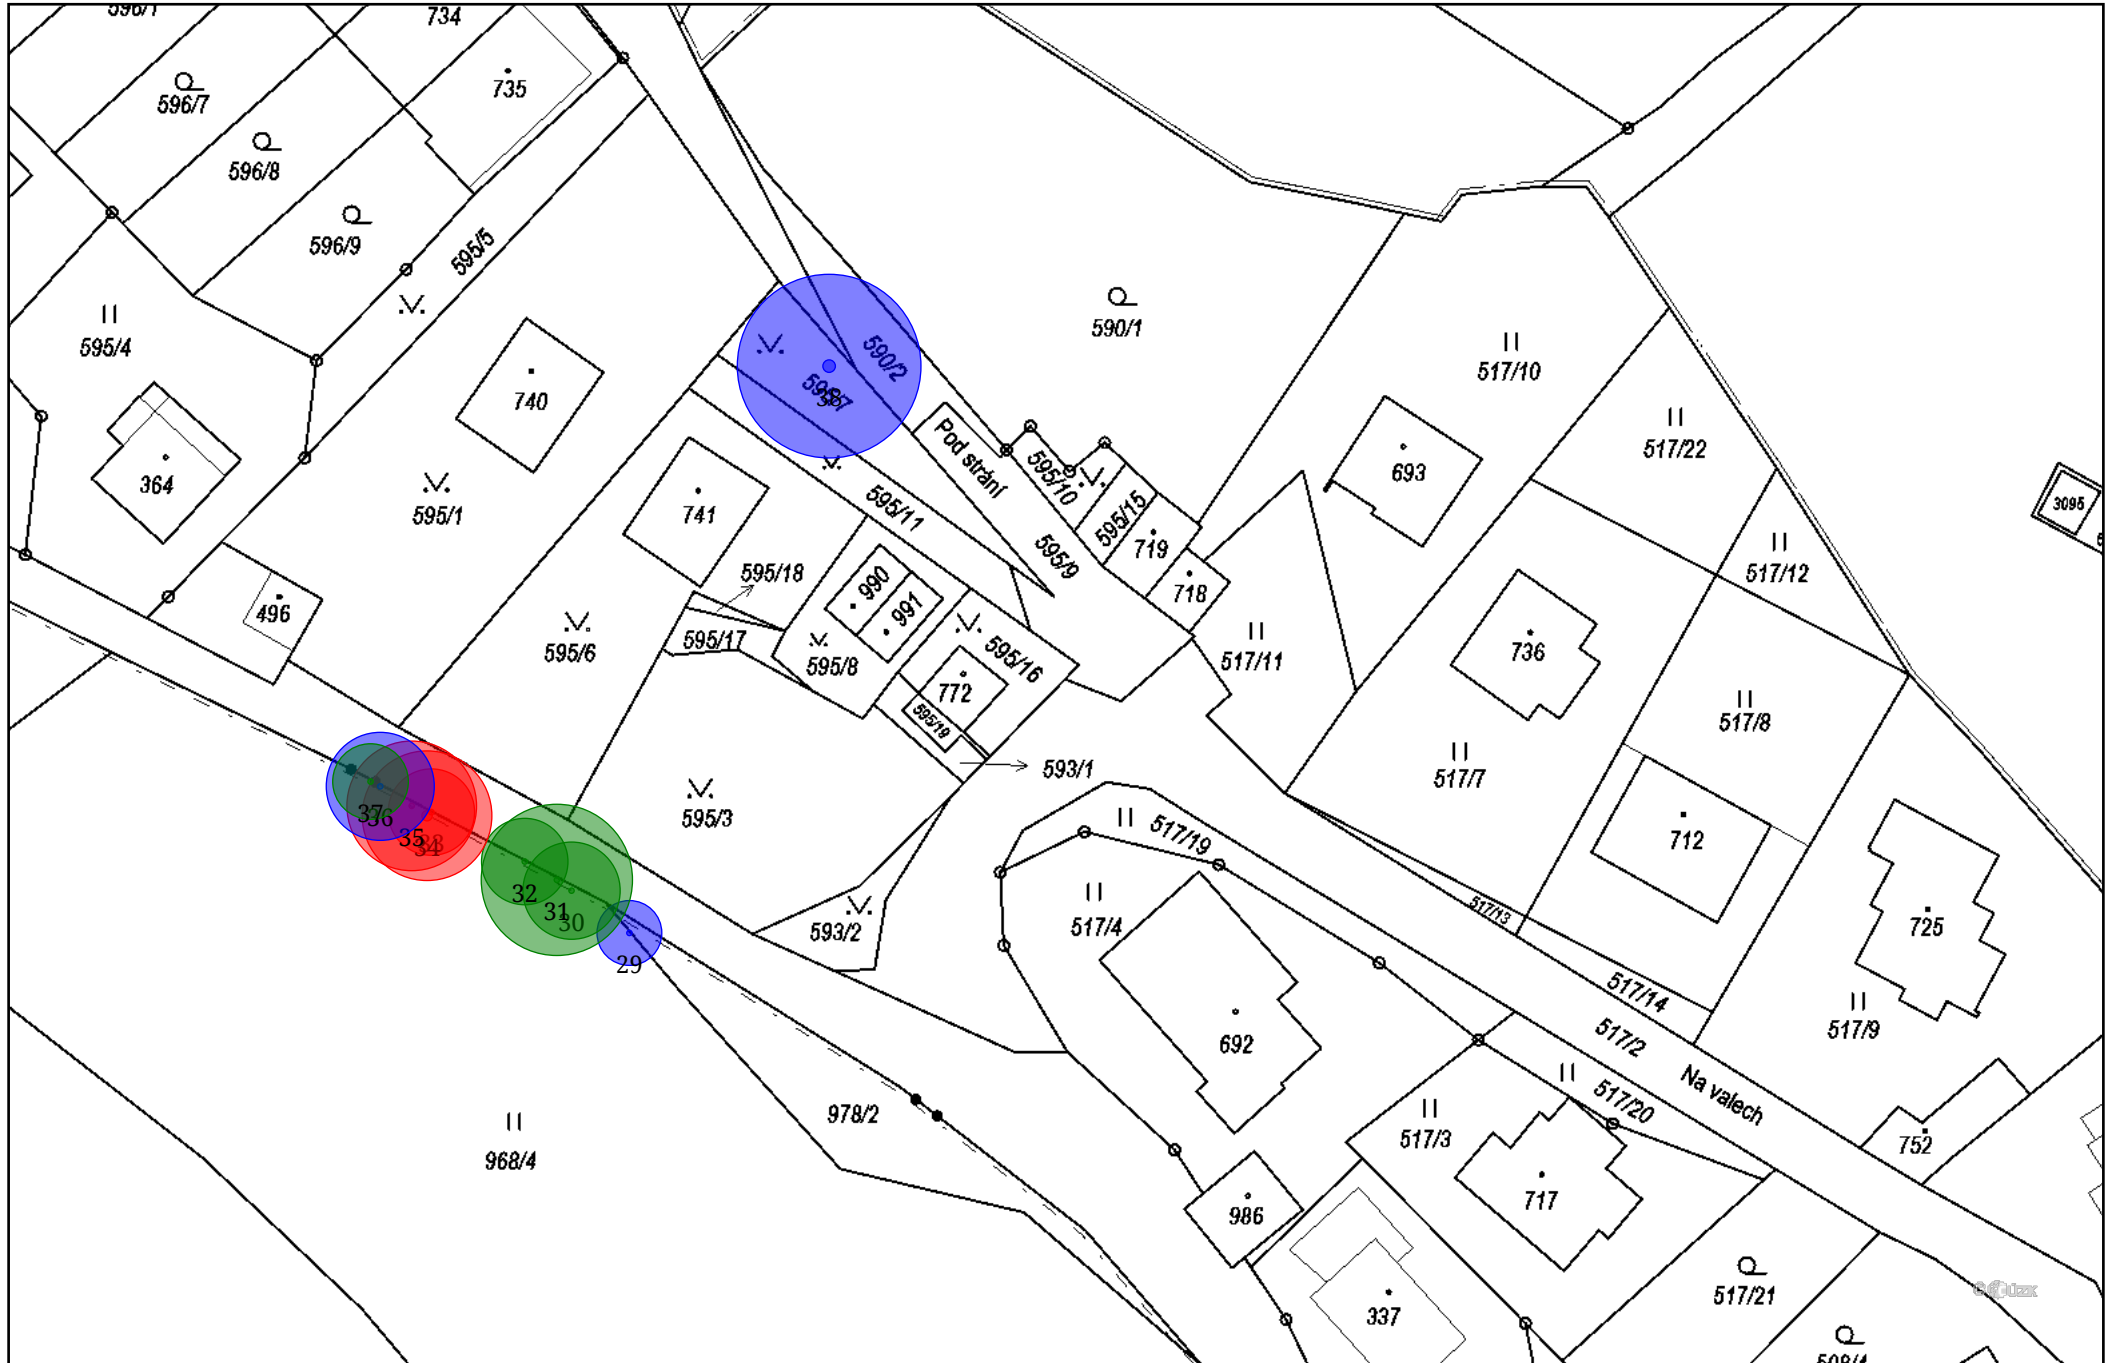
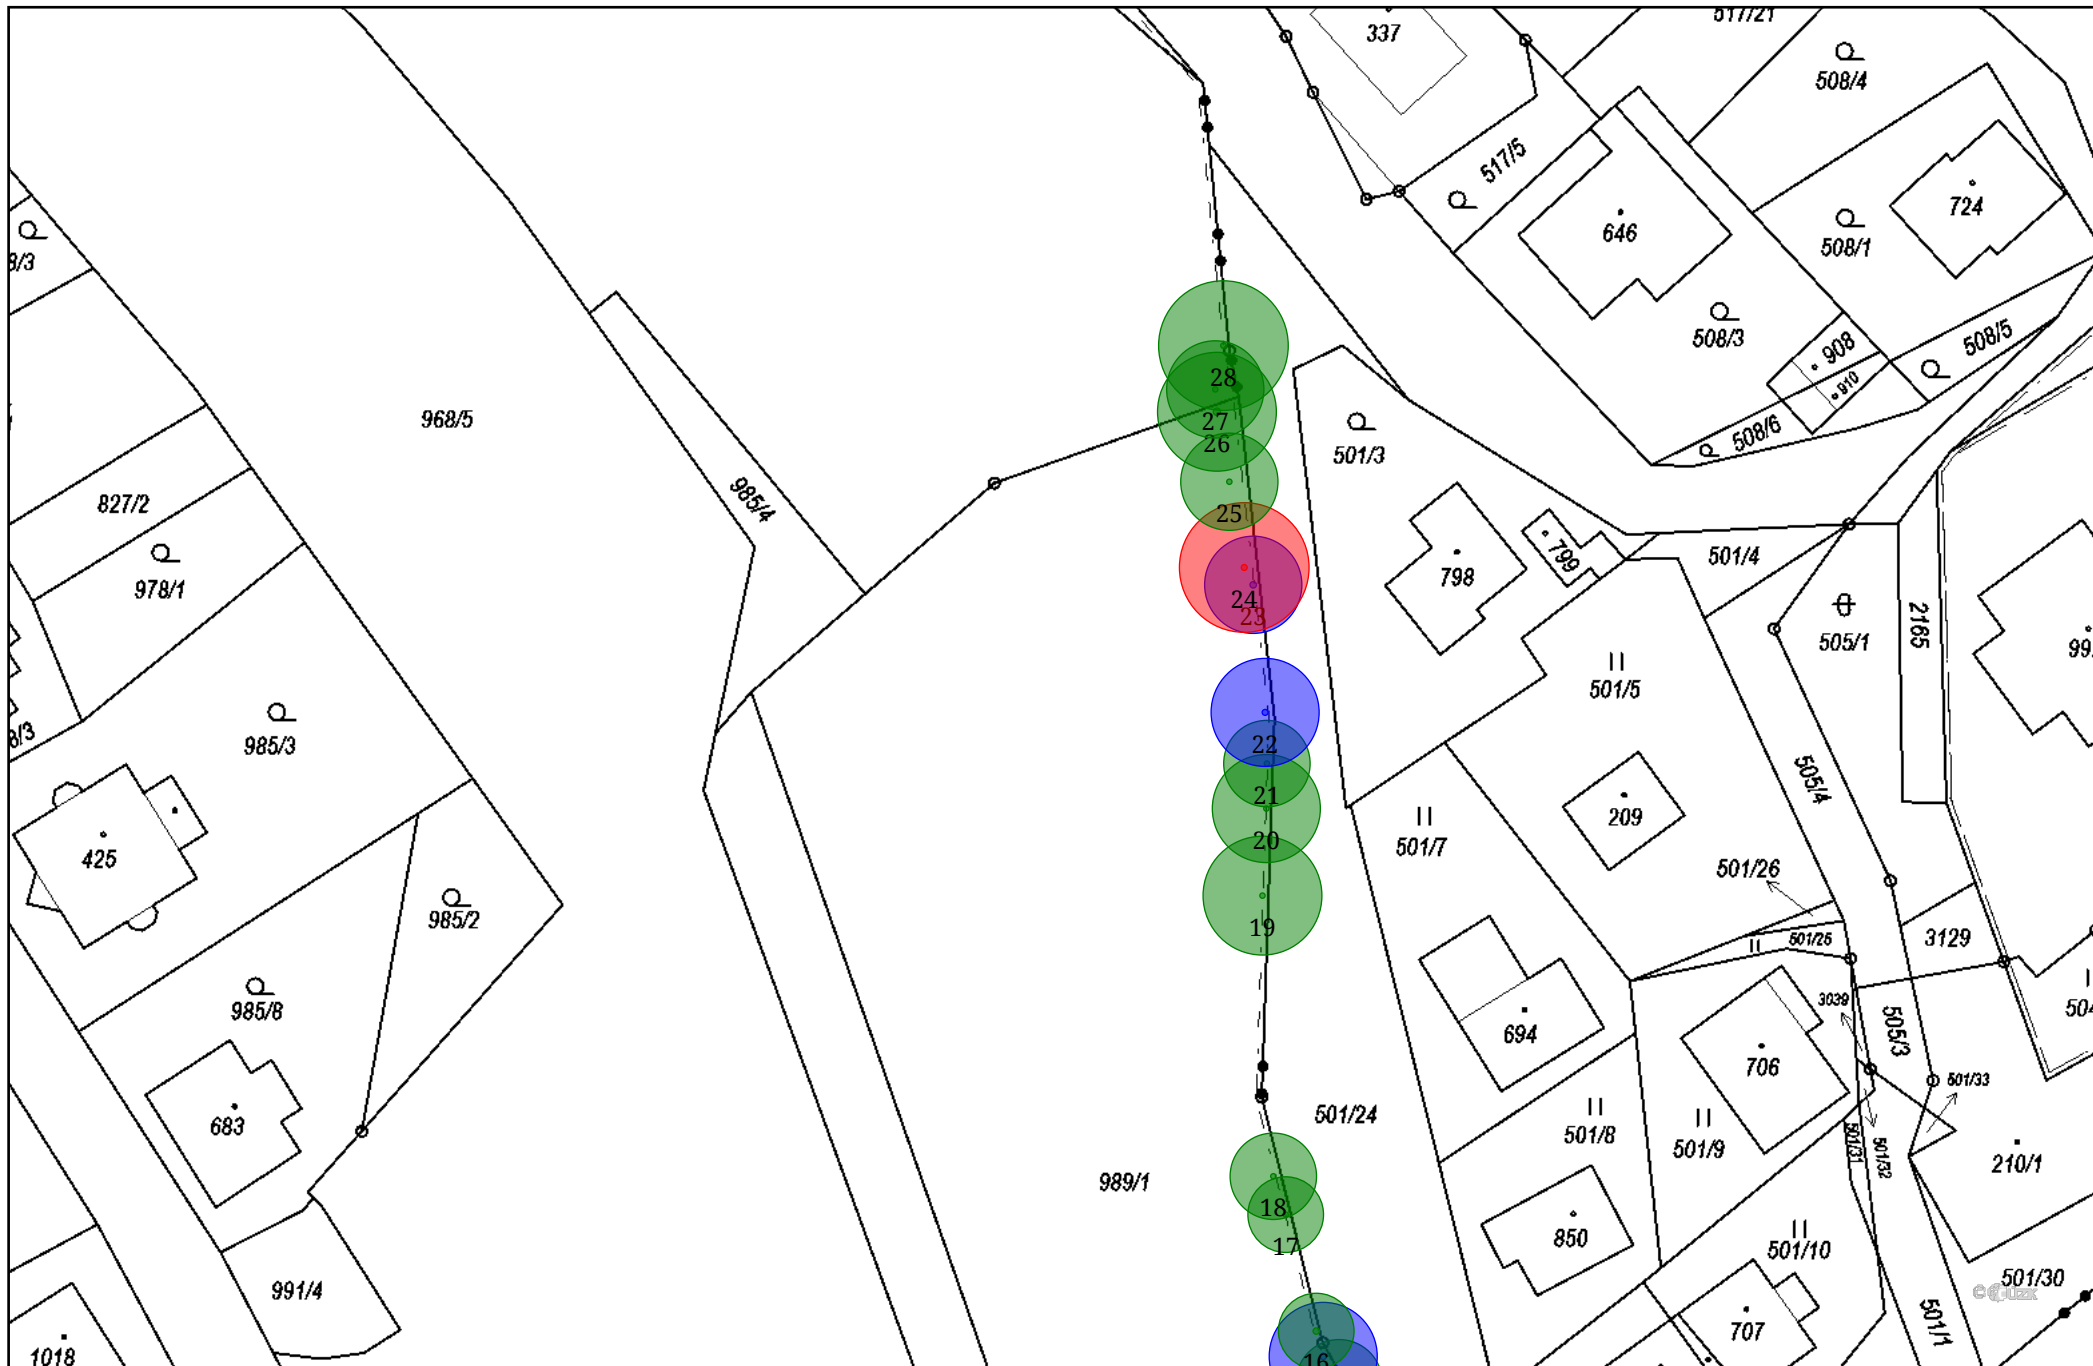
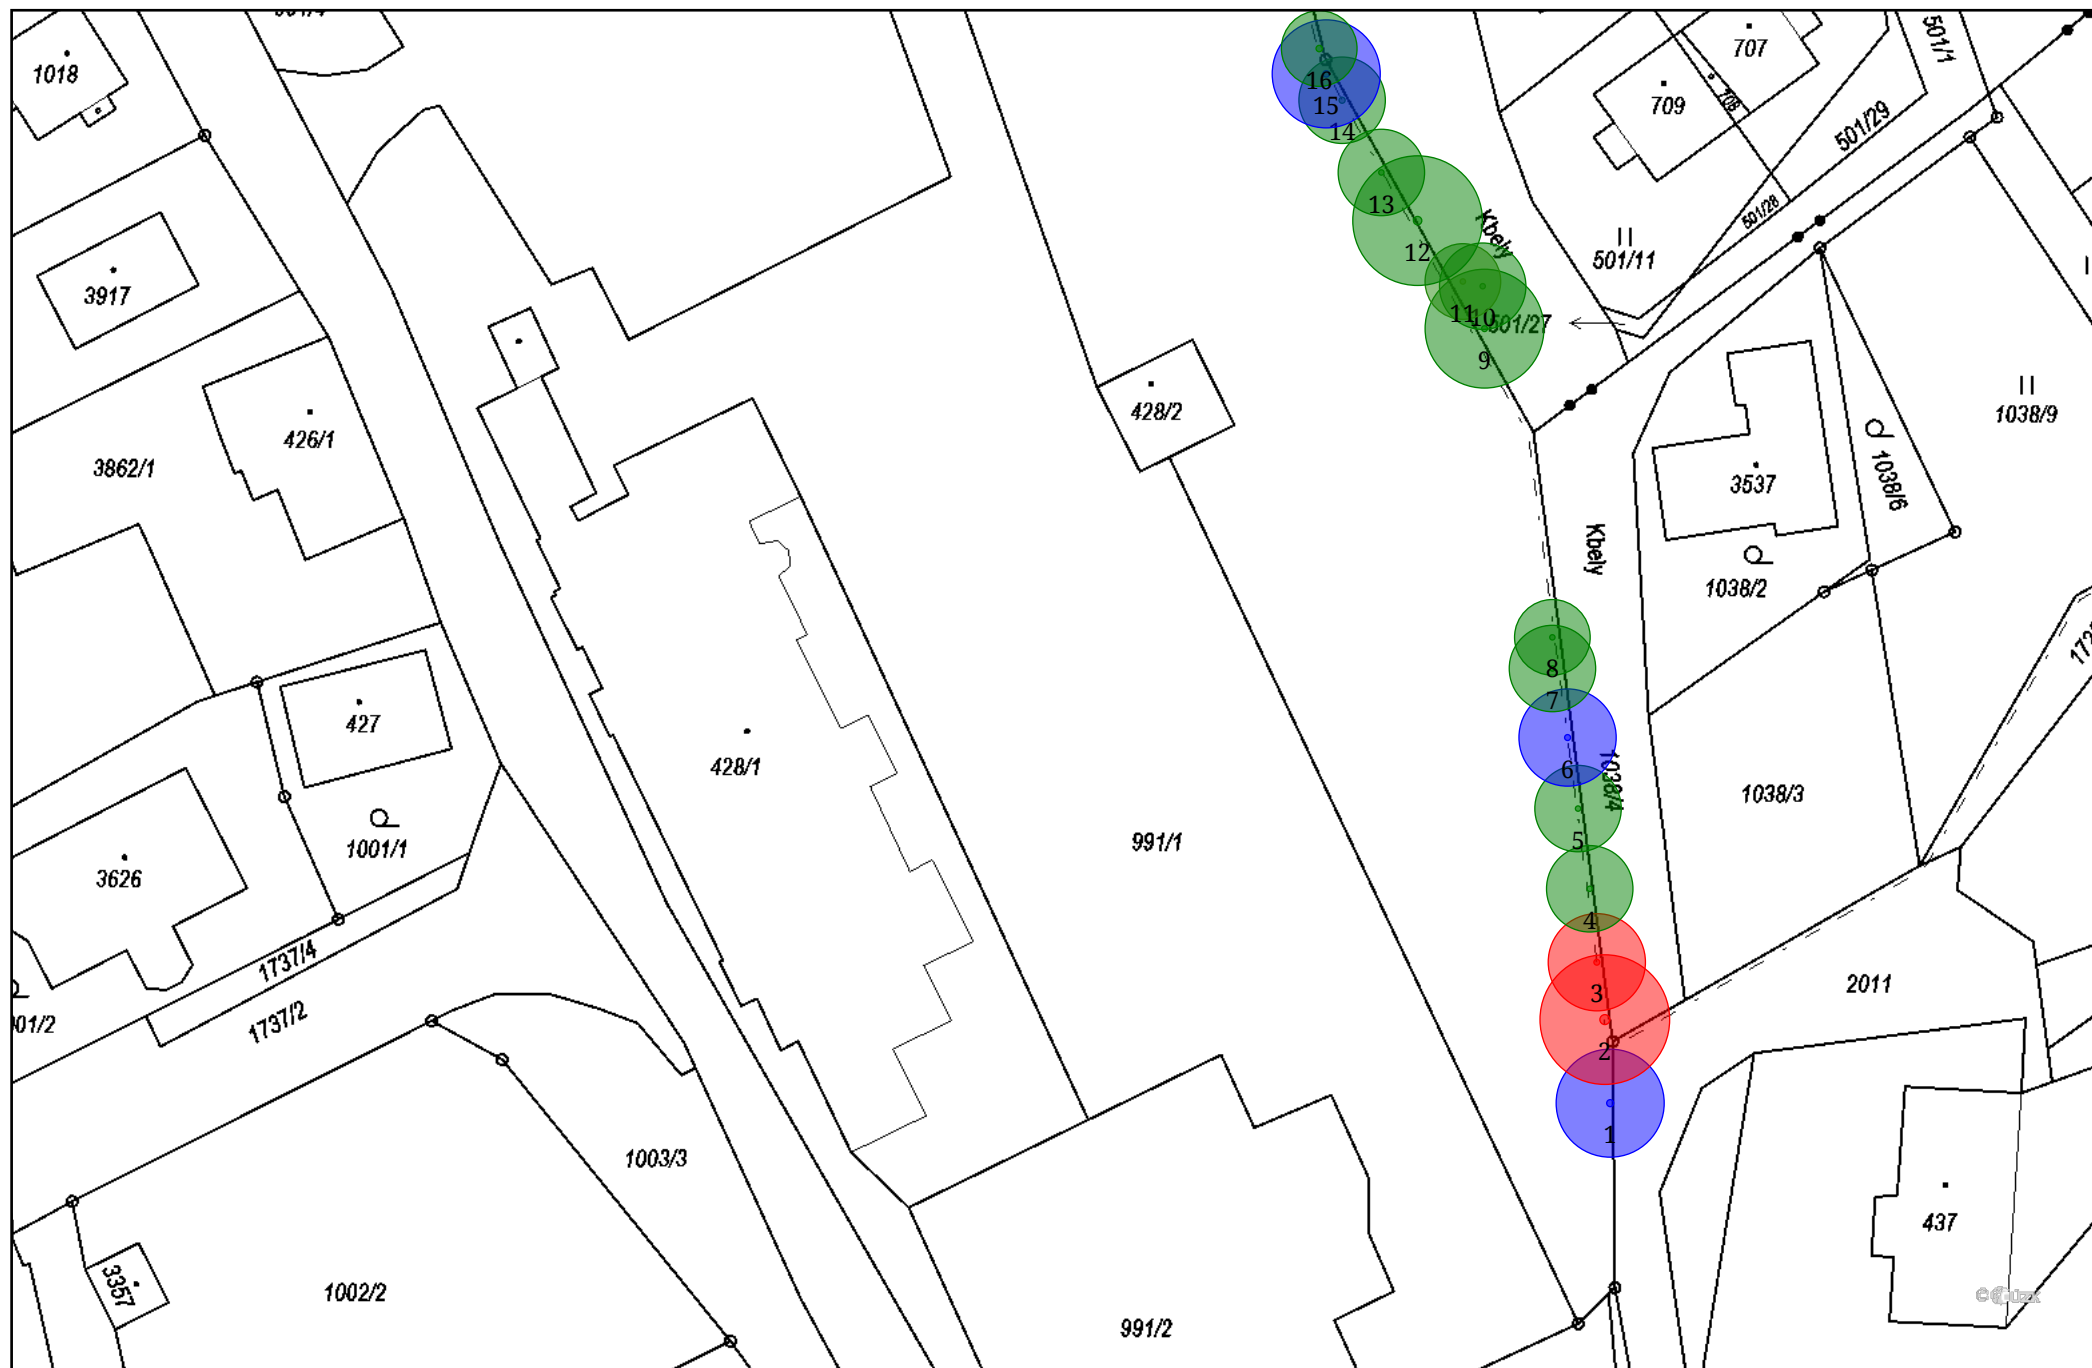
| Poznámka: | Dospělé listnaté stromy nad místní komunikací s potřebou kontinuální péče v podobě udržovacích řezů. Lípy v části "Pod Strání" mají defektní větvení od bází kmenů a do budoucna bude vhodné je pokácet. |

| Číslo | RFID | Taxon | | Průměr kmene | Výška | Spodní okraj koruny | Průměr koruny | Fyziologické stáří | Perspektiva | Vitalita | Stabilita zlom | Zdravotní stav | Poznámka / Organismy | Technologie | Opakování | Naléhavost | Poznámka k ošetření |
|---|---|---|---|---|---|---|---|---|---|---|---|---|---|---|---|---|---|
| 1 | | <i>Fraxinus excelsior</i> | jasan ztepilý | 65,0 | 27,0 | 13,0 | 10,0 | 4 | a | 1 | 2 | 2 | Zasypaná báze. Velké řezné rány. | Lokální redukce z důvodu stabilizace | 10 | 2 | Odlehčení nestabilních větví. |

| Číslo | RFID | Taxon | | Průměr kmene | Výška | Spodní okraj koruny | Průměr koruny | Fyziologické stáří | Perspektiva | Vitalita | Stabilita zlom | Zdravotní stav | Poznámka / Organismy | Technologie | Opakování | Naléhavost | Poznámka k ošetření |
|---|---|---|---|---|---|---|---|---|---|---|---|---|---|---|---|---|---|
| 21 | | <i>Fraxinus excelsior</i> | jasan ztepilý | 46,0 | 27,0 | 5,0 | 8,0 | 4 | b | 3 | 2 | 3 | Infekce kmene. Výletové otvory od ptáků. Zasypaná báze. Trhliny. | Postupné kácení s volnou dopadovou plochou | | 3 | |

| Číslo | RFID | Taxon | | Průměr kmene | Výška | Spodní okraj koruny | Průměr koruny | Fyzilogické stáří | Perspektiva | Vitalita | Stabilita zlom | Zdravotní stav | Poznámka / Organismy | Technologie | Opakování | Naléhavost | Poznámka k ošetření |
|---|---|---|---|---|---|---|---|---|---|---|---|---|---|---|---|---|---|
| 30 | | <i>Tilia cordata</i> | lípa malolistá | 46,0 | 26,0 | 5,0 | 9,0 | 4 | b | 1 | 2 | 3 | Asymetrická koruna. Tlaková vidlice v kosterním větvení. Poškození kořenů. | Postupné kácení s volnou dopadovou plochou | | 3 | |

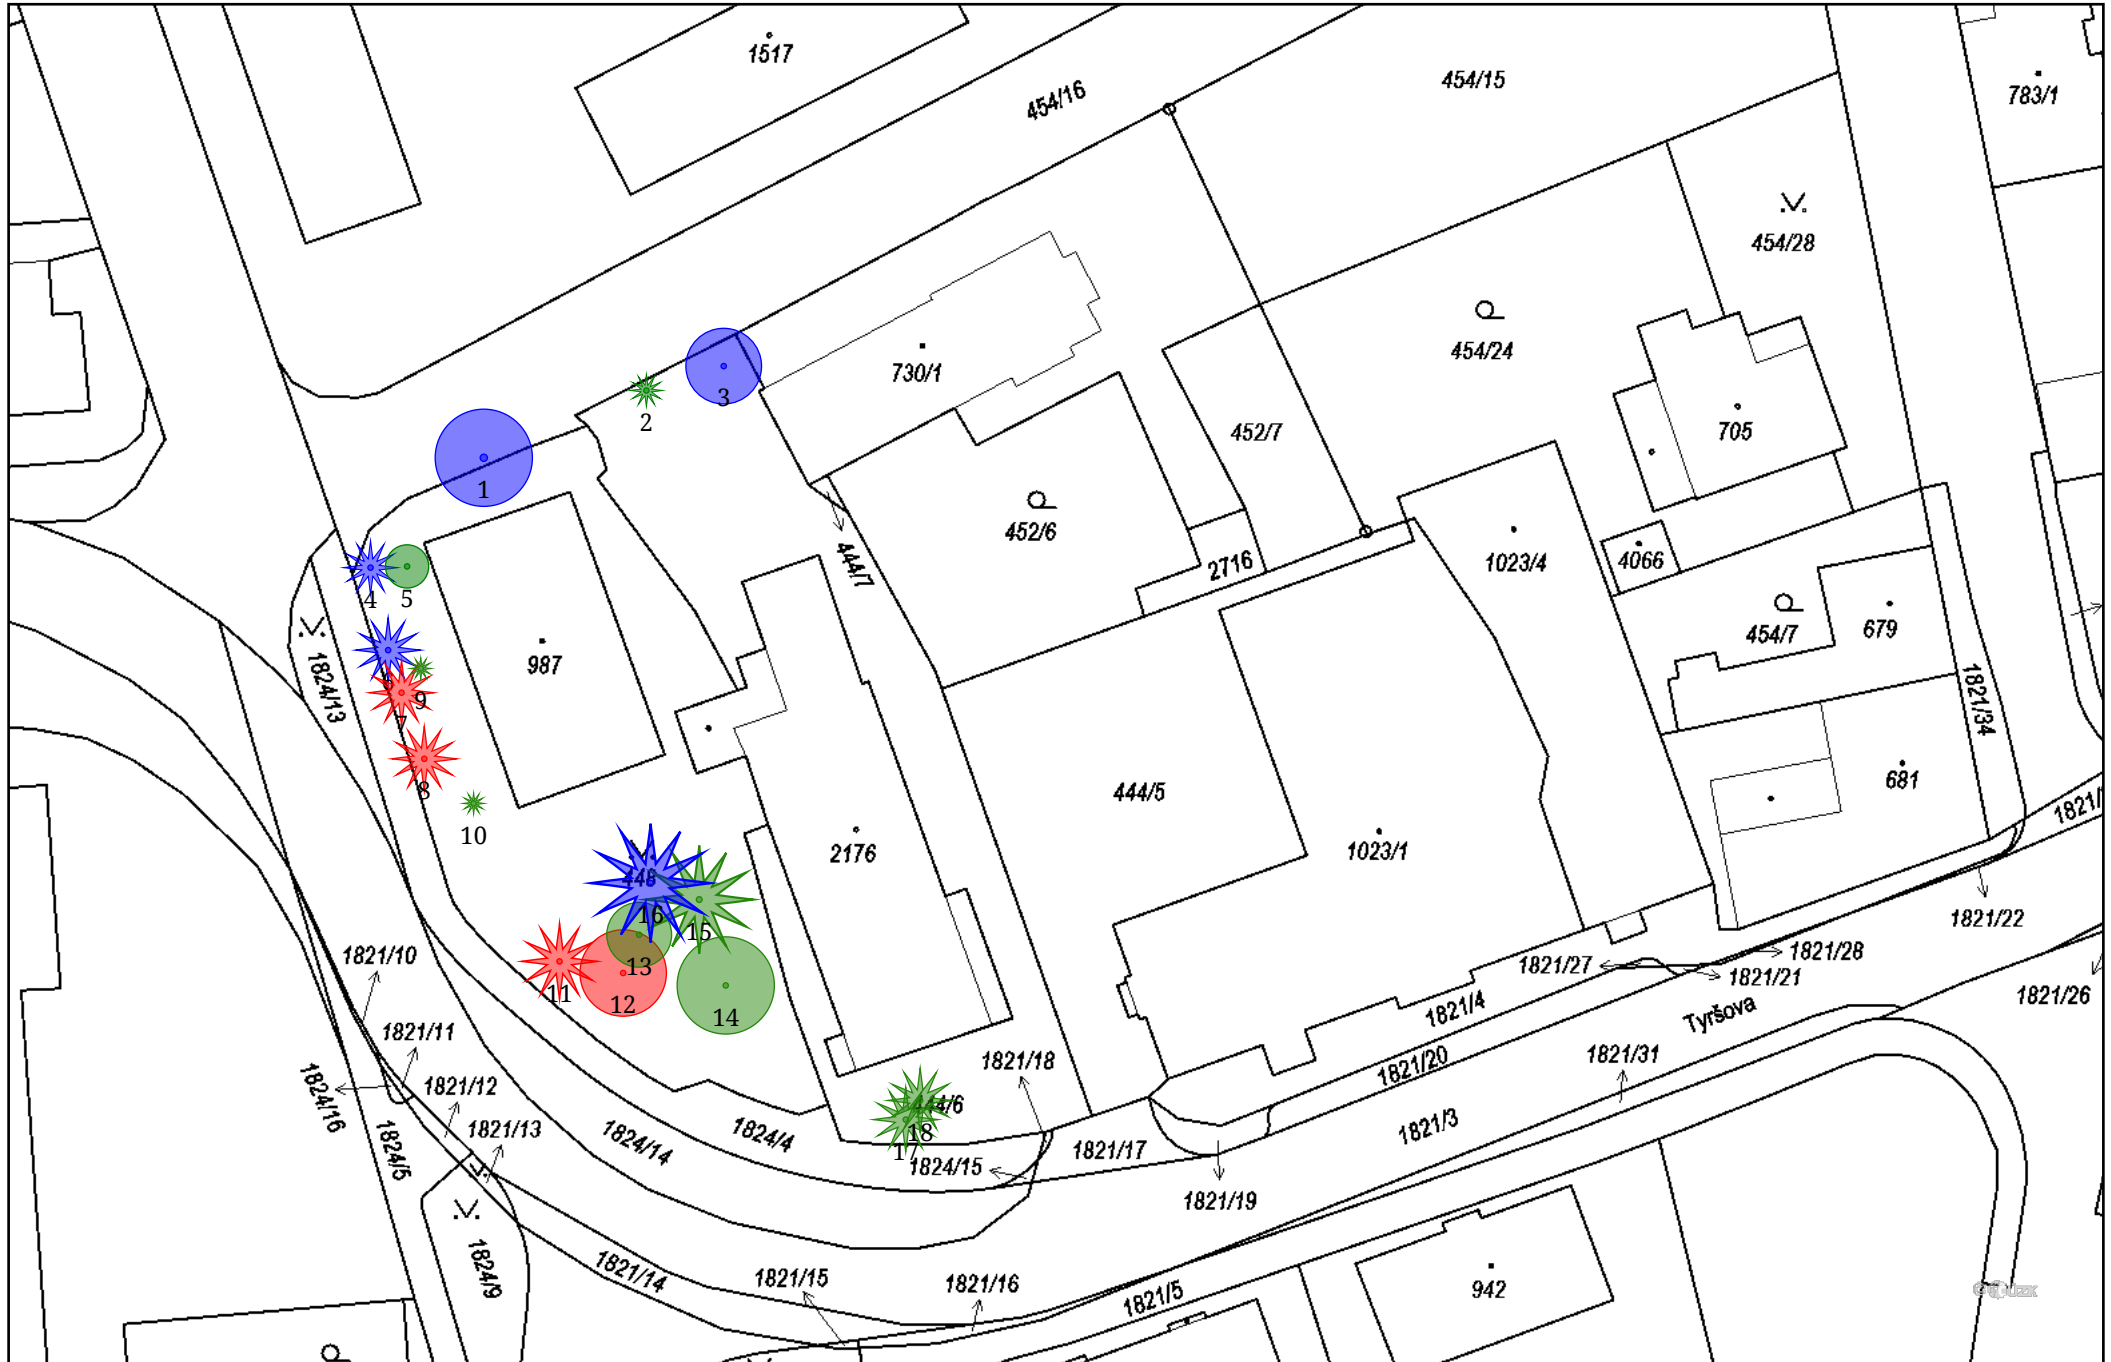
# Komenského x Chelčického(1:700), 1/1

| Poznámka: | Jedná se o vzrostlé stromy v okolí bytové zástavby s potřebou udržovacích řezů bez velké naléhavosti. |

| Číslo | RFID | Taxon | | Průměr kmene | Výška | Spodní okraj koruny | Průměr koruny | Fyziologické stáří | Perspektiva | Vitalita | Stabilita zlom | Zdravotní stav | Poznámka / Organismy | Technologie | Opakování | Naléhavost | Poznámka k ošetření |
|---|---|---|---|---|---|---|---|---|---|---|---|---|---|---|---|---|---|
| 1 | | <i>Fraxinus excelsior</i> | jasan ztepilý | 67,0 | 17,0 | 2,0 | 9,0 | 4 | a | 1 | 1 | 2 | Poškození kmene.<br>Poškození kořenů. | Úprava průjezdného či průchozího profilu | 5 | 2 | |

| Číslo | RFID | Taxon | | Průměr kmene | Výška | Spodní okraj koruny | Průměr koruny | Fyziologické stáří | Perspektiva | Vitalita | Stabilita zlom | Zdravotní stav | Poznámka / Organismy | Technologie | Opakování | Naléhavost | Poznámka k ošetření |
|---|---|---|---|---|---|---|---|---|---|---|---|---|---|---|---|---|---|
| 18 | | <i>Picea pungens</i> 'Glaucá' | smrk pichlavý 'Glaucá' | 31,0 | 12,0 | 2,0 | 6,0 | 3 | a | 1 | 1 | 1 | Nakloněný kmen. | | | | |

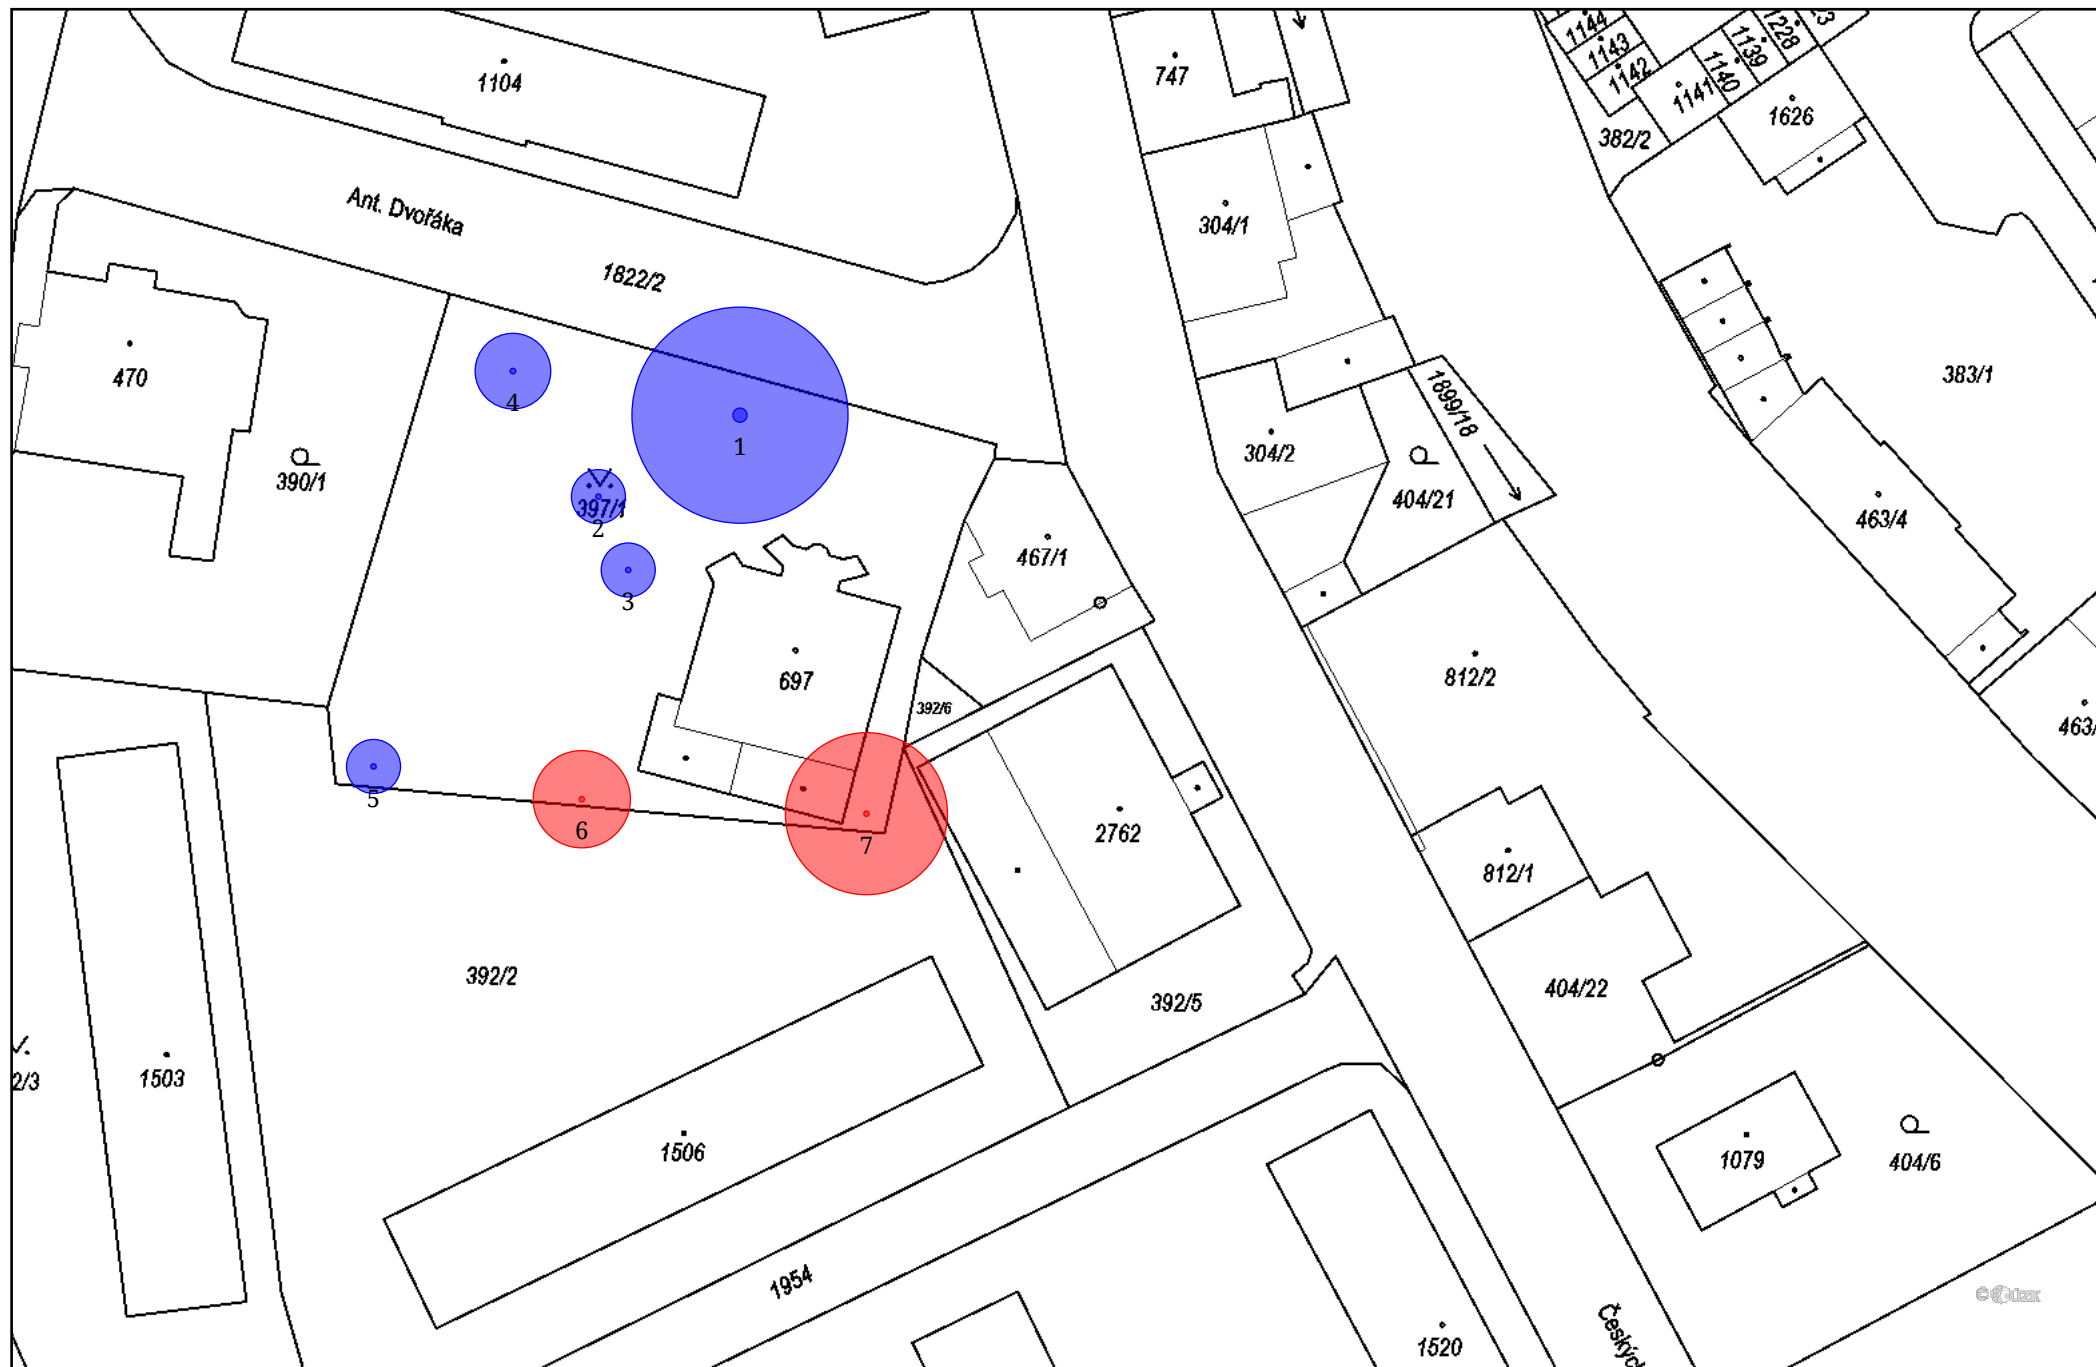
# MŠ Dvořakova(1:700), 1/1

| Číslo | RFID | Taxon | | Průměr kmene | Výška | Spodní okraj koruny | Průměr koruny | Fyziologické stáří | Perspektiva | Vitalita | Stabilita zlom | Zdravotní stav | Poznámka / Organismy | Technologie | Opakování | Naléhavost | Poznámka k ošetření |
|---|---|---|---|---|---|---|---|---|---|---|---|---|---|---|---|---|---|
| 1 | | <i>Fagus sylvatica</i><br>‘Atropunicea’ | buk lesní<br>‘Atropunicea’ | 131,0 | 22,0 | 4,0 | 20,0 | 4 | a | 1 | 1 | 2 | Poškození kmene.<br>Poškození kořenů. | Řez bezpečnostní | 5 | 2 | |

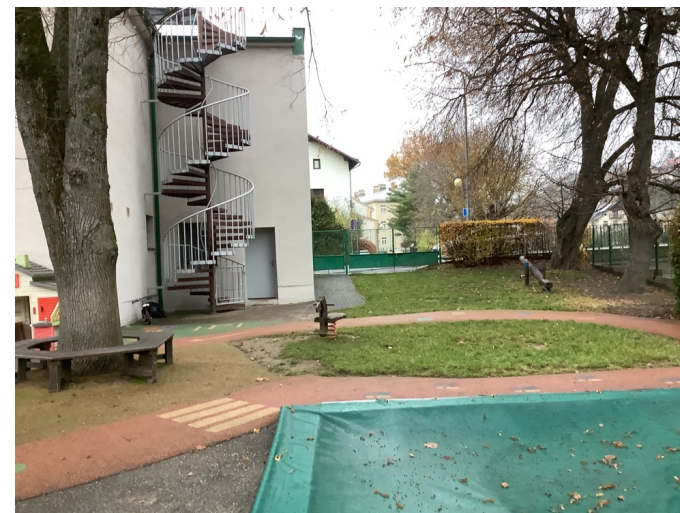
## **Plocha č. 17: MŠ Labská**

V zahradě mateřské školky rostou tři dospělé lípy u kterých bude vhodné  
pokračovat v udržovacích řezech a redukcích nestabilních částí korun.

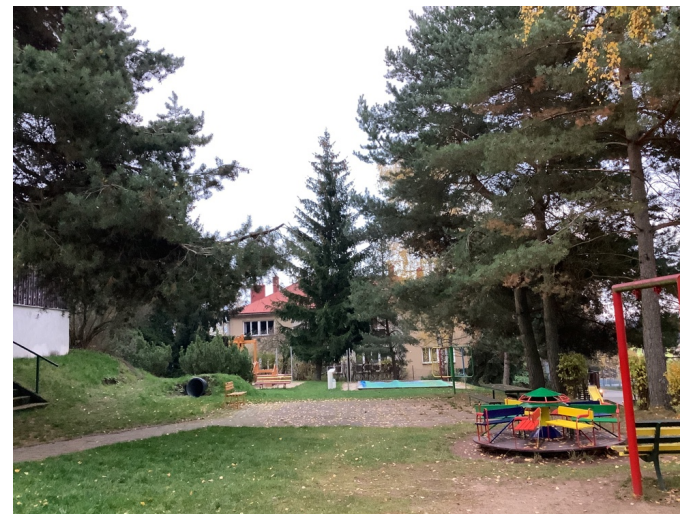
## **Plocha č. 18: MŠ Letná**

| Poznámka: | V zahradě mateřské školky rostou převážně dospělé stromy, které vyžadují kontinuální péči v podobě udržovacích řezů a lokálních redukcí nestabilních částí korun. |

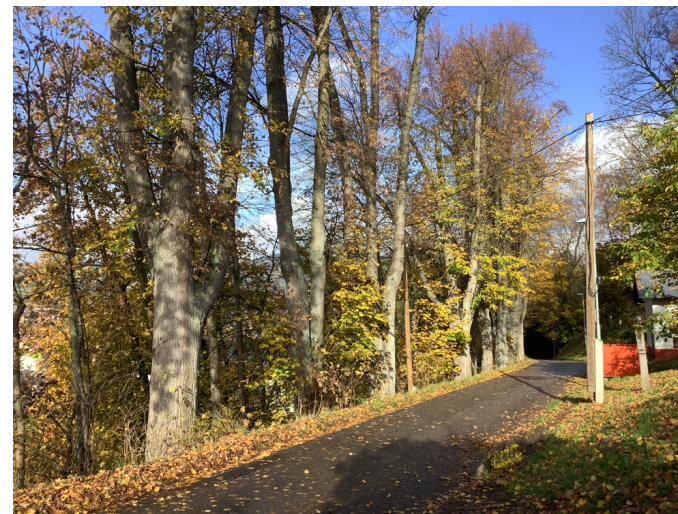
## **Plocha č. 21: Pod Parkem**

Jedná se o doprovodné stromořadí u místní komunikace, které je tvořeno z jedné části dospělými listnatými stromy s potřebou udržovacích řezů a lokálních redukcí. Druhou část tvoří lípy s mohutnými sekundárními korunami, které byly před několika lety výrazně redukovány. Stromy zde mají také stabilizační funkci, jelikož rostou ve strmém svahu a svými kořeny a kmeny zpevňují podloží komunikace. Kmeny a kosterní větve vykazují časté staticky relevantní defekty a je tudíž doporučeno jejich další snižování a odlehčování, v čemž pokračovat v pětiletých intervalech společně s kontrolou detekovaných defektů. Variantu kácení zvolit teprve až bude připravena realizace stabilizace svahu.

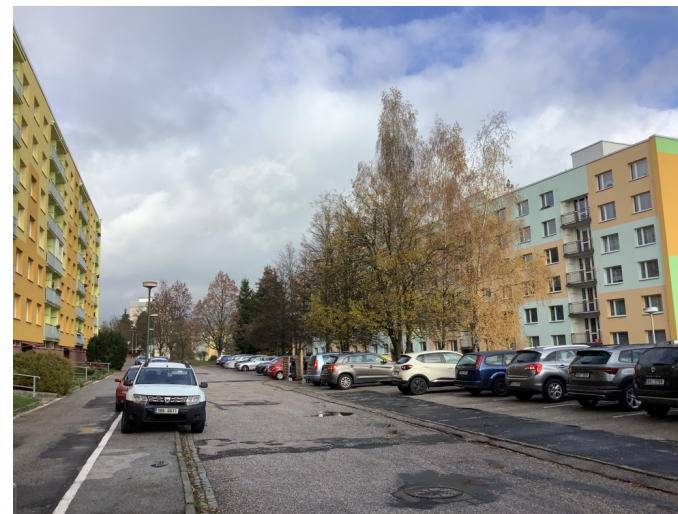
Na sídlišti rostou ve zhoršených stanovištních poměrech především dospívající stromy s potřebou odborné péče v podobě udržovacích řezů a lokálních redukcí. Velkou část tvoří jehličnaté stromy u kterých zaměřit pozornost na podchozí a podjezdové výšky. Často se zde vyskytují jedinci s nevhonou strukturou větvení (tlakovými vidlicemi od bází kmenů). V celé lokalitě je stále dost volného prostoru na rozšíření a vylepšení konceptu zeleně.

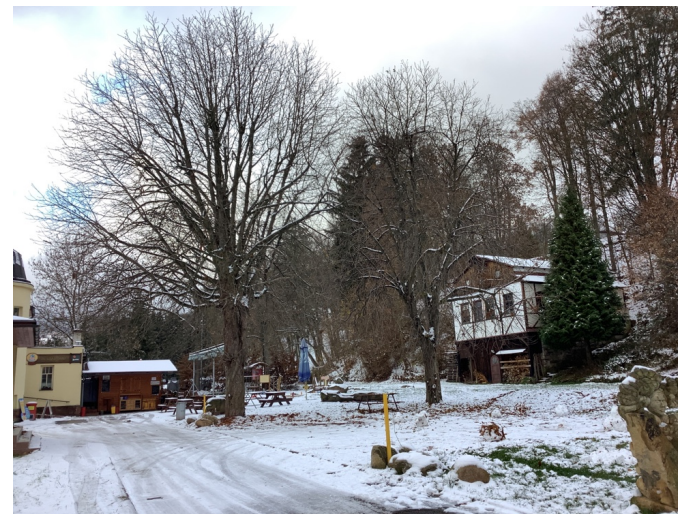
## **Plocha č. 24:      Zahrada KD Střelnice**

V zahradě s dětským hřištěm a s frekventovanou letní zahrádkou u restaurace  
rostou dospělé listnaté stromy a dospívající jehličnany. Pozornost věnovat  
především jírovcům se sekundárními korunami.

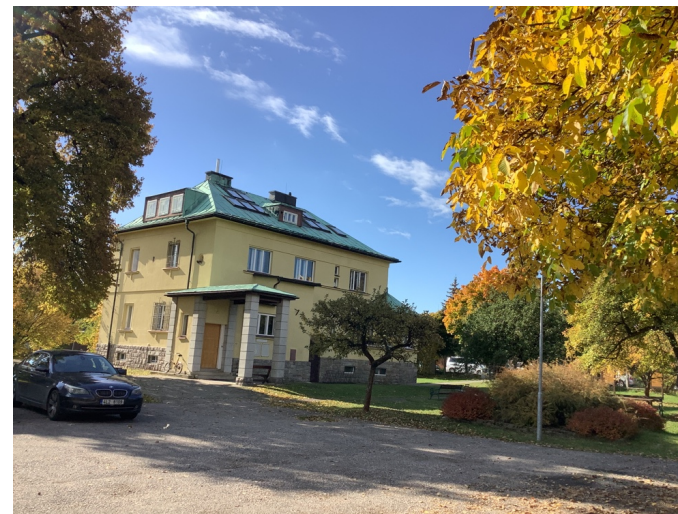
## **Plocha č. 25: Základní umělecká škola**

V zahradě základní umělecké školy rostou ovocné stromy s potřebou udržovacích řezů bez velké naléhavosti. Odbornou péči však bude vhodné věnovat vzrostlé lípě a převislému jasanu.

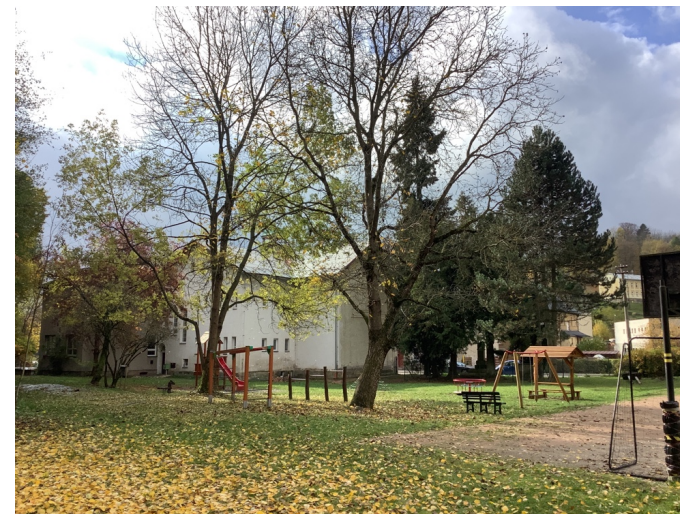
V zahradě s dětským hřištěm rostou převážně dospělé stromy s potřebou individuálního přístupu. Pozornost zaměřit na vzrostlé zeravy u pomníku s polámanými korunami.

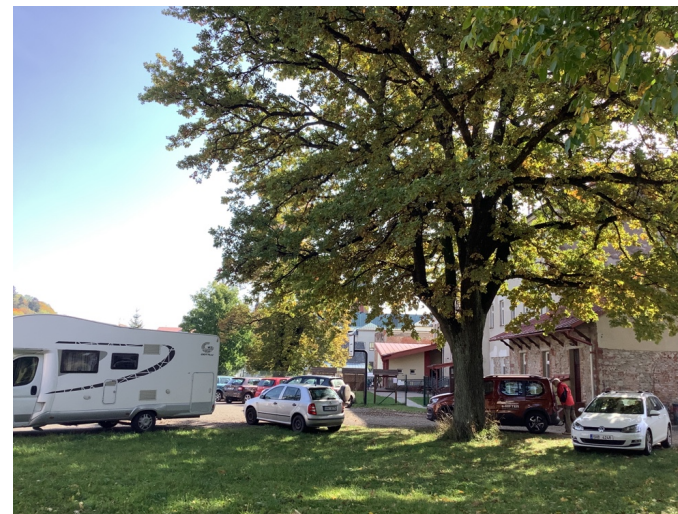
## **Plocha č. 27: ZŠ Náměstí míru**

V okolí objektů základní školy roste několik dospělých mohutných stromů s  
potřebou individuálního přístupu. Největší pozornost bude nutné věnovat lípě č.6  
s rozsáhlou utinou a infekcí báze kmene.

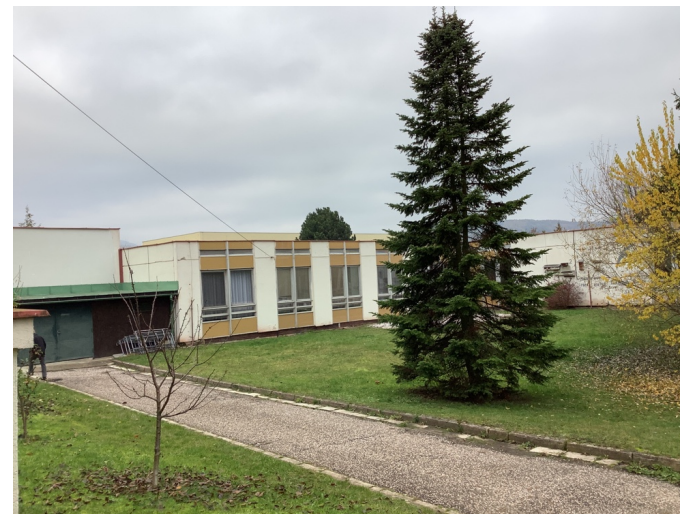
## **Plocha č. 28: ZŠ Školní Areál**

V areálu sportovního hřiště rostou po jeho obvodu dospělé jehličnaté stromy ve skupinách. Několik jedinců má polámané koruny a v rámci probírek je bude vhodné pokácet. Probírku provést také v porostu na svahu směrem k budově školy.

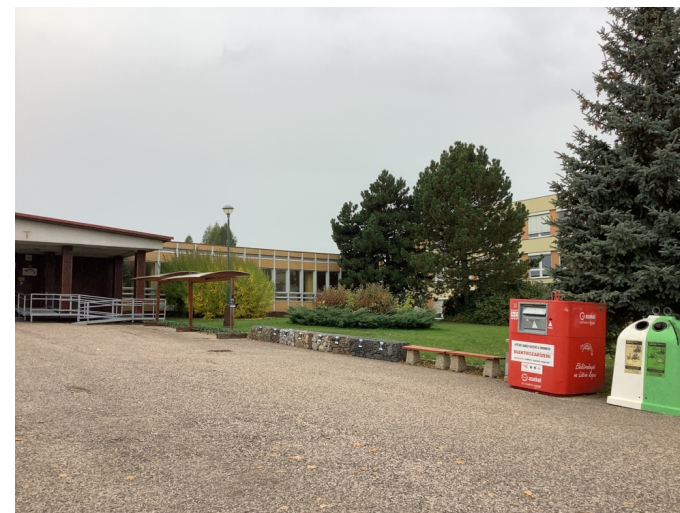
## **Plocha č. 29: ZŠ Školní okolí**

V těsném okolí základní školy rostou dospívající javory s převahou javoru stříbrného. U těchto stromů byla v minulosti provedena redukce celých korun a nyní se rychle tvoří množství sekundárních výhonů. Vzhledem k prostorovým možnostem a již započatém "tvarovacím" řezu, bude nutné v těchto zásazích pokračovat v maximálně pětiletých intervalech.
